Visuele inspectie Schildstraat 52 Brunssum

EA230082.M01

Resultaten visuele inspectie

21 juli 2023

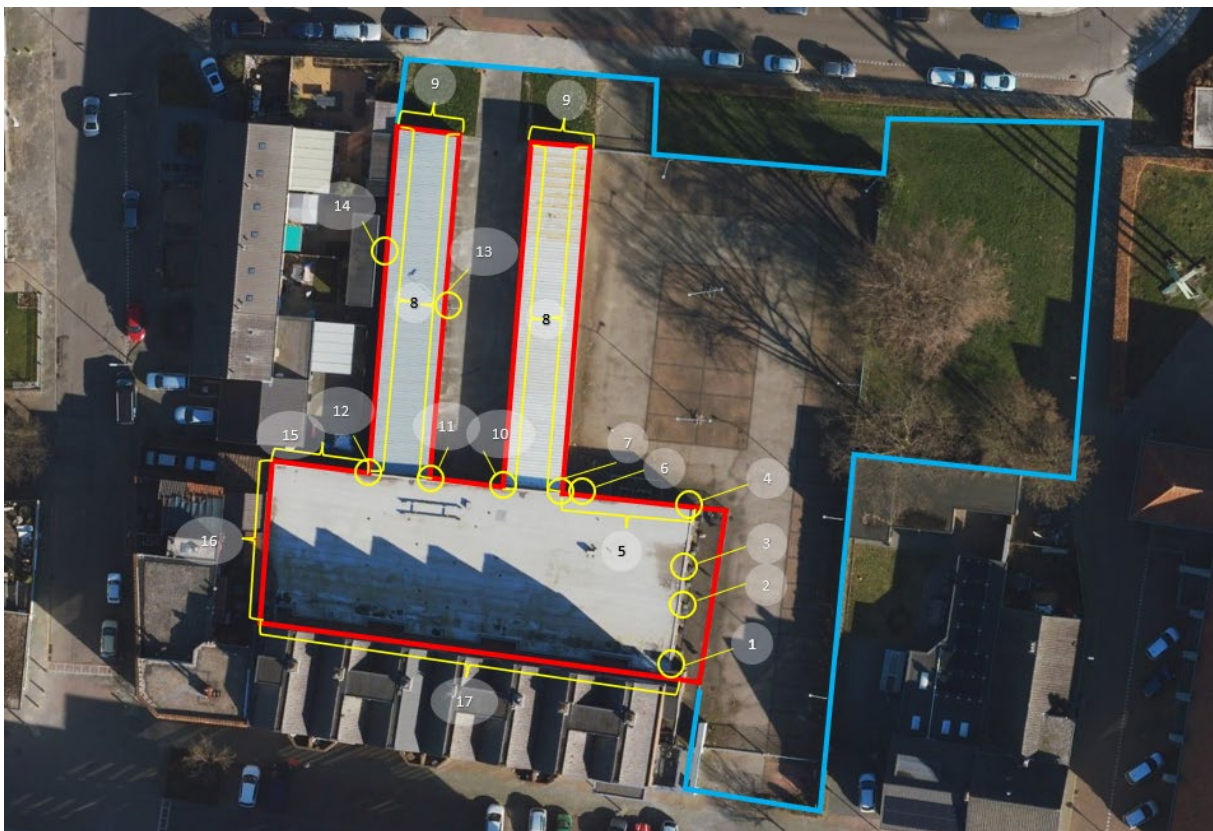
*Figuur 2 Uitsnede uit figuur 1 met daarin de aanwezige openingen in de gevel. Aangegeven cijfers komen overeen met conclusies in tabel 1.*

Nummer (zie figuur 1)	Resultaten inspectie	Conclusie
1	Openstaande loodflap in aansluiting tussen aanbouw en appartementencomplex. Geen geschikte verblijfsruimte door geen wegkruipmogelijkheden. Geen achterliggende verblijfsruimte aanwezig.	Ongeschikt
2	Aanwezige dilatatievoeg in gevel. Dilatatievoeg biedt geen toegang	Ongeschikt

Nummer (zie figuur 1)	Resultaten inspectie	Conclusie
	door te smalle opening, over gehele hoogte minder dan één centimeter breed. Spouw wel zichtbaar en is geïsoleerd met steenwol.	
3	Opening onder metalen daktrim. Ruimte onder daktrim zelf aanwezig, echter zeer klein en beperkt. Opening leidt niet tot een achterliggende verblijfsruimte. Geen sporen of individuen aangetroffen.	Geschikt maar geen actief gebruik.
4	Dilatatievoeg in gevel. Spouw is op hoogte van twee meter toegankelijk via opening van tussen één en anderhalve centimeter breed. Overige ruimte in voeg is minder dan één centimeter. Binnenblad van spouwmuur bestaat uit metalen constructie – functie onbekend. Geen sporen of individuen aangetroffen.	Geschikt maar geen actief gebruik.
5	Over gehele lengte van gevel zijn stootvoegen aanwezig. Stootvoegen zijn dichtgezet met bijenbekjes. Daarmee is achterliggende verblijfsruimte niet toegankelijk.	Ongeschikt.

6	Rooster met installatie van afzuiging aanwezig. Tevens enkele boorgaten in gevel aanwezig die niet doorlopen. Rooster is gemaakt van metaal en te fijnmazig (<2cm) om daarmee toegang voor vlemuizen te bieden.	Ongeschikt.
7	Aansluiting tussen garageboxen met aanbouw. Afwerking met trespabeplating aan garages. Echter, openingen zijn geschikt voor vlemuizen (groter dan twee centimeter) en leiden tot een daarachter liggende ruimte. Deze verblijfsruimte tocht (staat in open verbinding met #10). Gehele ruimte is goed overzichtelijk en daarmee te inspecteren en zijn geen sporen van vlemuizen of individuen aangetroffen.	Geschikt maar geen actief gebruik.
8	Onder dakrand is houten betimmering aanwezig. Hieronder zijn over de gehele lengte enkele openingen aanwezig die leiden tot de daarachter liggende garagebox. Opening leidt niet tot een geschikte wegkruipmogelijkheid en daarmee verblijfsruimte voor vlemuizen.	Ongeschikt.

9	In gehele gevel zijn géén openingen aanwezig. Daarmee ongeschikt voor verblijfplaatsen van vlemuizen.	Ongeschikt.
10	Aansluiting tussen garageboxen met aanbouw. Afwerking met trespabeplating aan garages. Echter, openingen zijn geschikt voor vlemuizen (groter dan twee centimeter) en leiden tot een daarachter liggende ruimte. Deze verblijfsruimte tocht (staat in open verbinding met #7). Gehele ruimte is goed overzichtelijk en daarmee te inspecteren en zijn geen sporen van vlemuizen of individuen aangetroffen.	Geschikt maar geen actief gebruik.
11	Aansluiting tussen garageboxen met aanbouw. Afwerking met trespabeplating aan garages. Geen voor vlemuizen toegankelijke openingen door strakke afwerking van plaatmateriaal tegen gevel aan.	Ongeschikt.

Nummer (zie figuur 1)	Resultaten inspectie	Conclusie
12	Aansluiting tussen garageboxen met aanbouw. Afwerking met trespa beplating aan garages. Echter, openingen zijn geschikt voor vleermuizen (groter dan twee centimeter) en leiden tot een daarachter liggende ruimte. Deze verblijfsruimte tocht (staat in open verbinding met #11). Gehele ruimte is goed overzichtelijk en daarmee te inspecteren en zijn geen sporen van vleermuizen of individuen aangetroffen.	Geschikt maar geen actief gebruik.
13	Houten lat kiert enigszins waarmee opening ontstaat. Opening leidt niet tot een daarachter liggende verblijfsruimte. Gezien ligging van opening onder een lantaarnpaal die de gehele verblijfsruimte verlicht wordt de opening niet geschikt geacht voor vleermuizen.	Ongeschikt.
14	Oppervlakkige scheur in gevel over gehele hoogte. Openingen leiden echter niet tot achterliggende ruimtes.	Ongeschikt.
15	In gehele gevel zijn géén openingen aanwezig. Daarmee ongeschikt voor verblijfplaatsen van vleermuizen.	Ongeschikt.

16	Gevel sluit aan op aangrenzende bebouwing. Deze staat hier niet mee in verbinding. Daardoor zijn er geen openingen in de gevel aanwezig. Daarmee ongeschikt voor verblijfplaatsen van vleermuizen.	Ongeschikt
17	Gevel sluit aan op aangrenzende bebouwing. Deze staat hier niet mee in verbinding. Daardoor zijn er geen openingen in de gevel aanwezig. Daarmee ongeschikt voor verblijfplaatsen van vleermuizen.	Ongeschikt
