Vooronderzoek Horizonstraat 57 Brunssum

MA190275.R01.V1.0

30 juli 2019

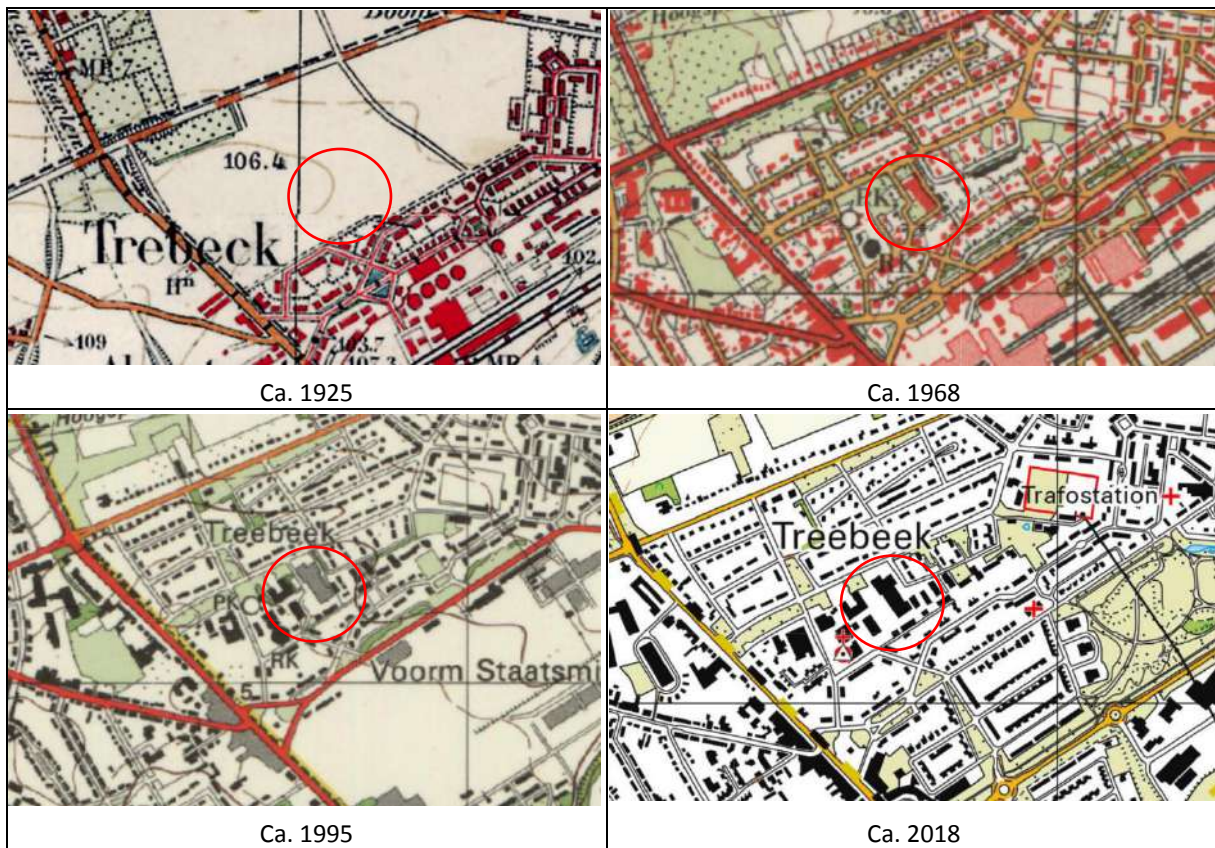
Figuur 2.1: uitsneden historische kaarten

Enkele uitsneden van historisch kaartmateriaal zijn opgenomen in onderstaande Figuur 2.1.

Voor de oprichting van Licom Emma Schoenen medio 1933 is de locatie als akkerland in gebruik geweest. In eerste instantie is er een kantoor en werkplaats gerealiseerd. Vervolgens hebben diverse uitbreidingen plaatsgevonden. Onder ander is er sinds eind jaren '60 een hoveniersbedrijf (Licom Groen) op de locatie gevestigd geweest. Tegenwoordig vinden op de locatie geen bedrijfsmatige activiteiten plaats. Even ten zuiden van de locatie heeft de voormalige Staatsmijn Emma gelegen. De bebouwing in de omgeving dateert in het algemeen van voor 1940. De omgeving was rondom 1866 nog als agrarisch gebied in gebruik.

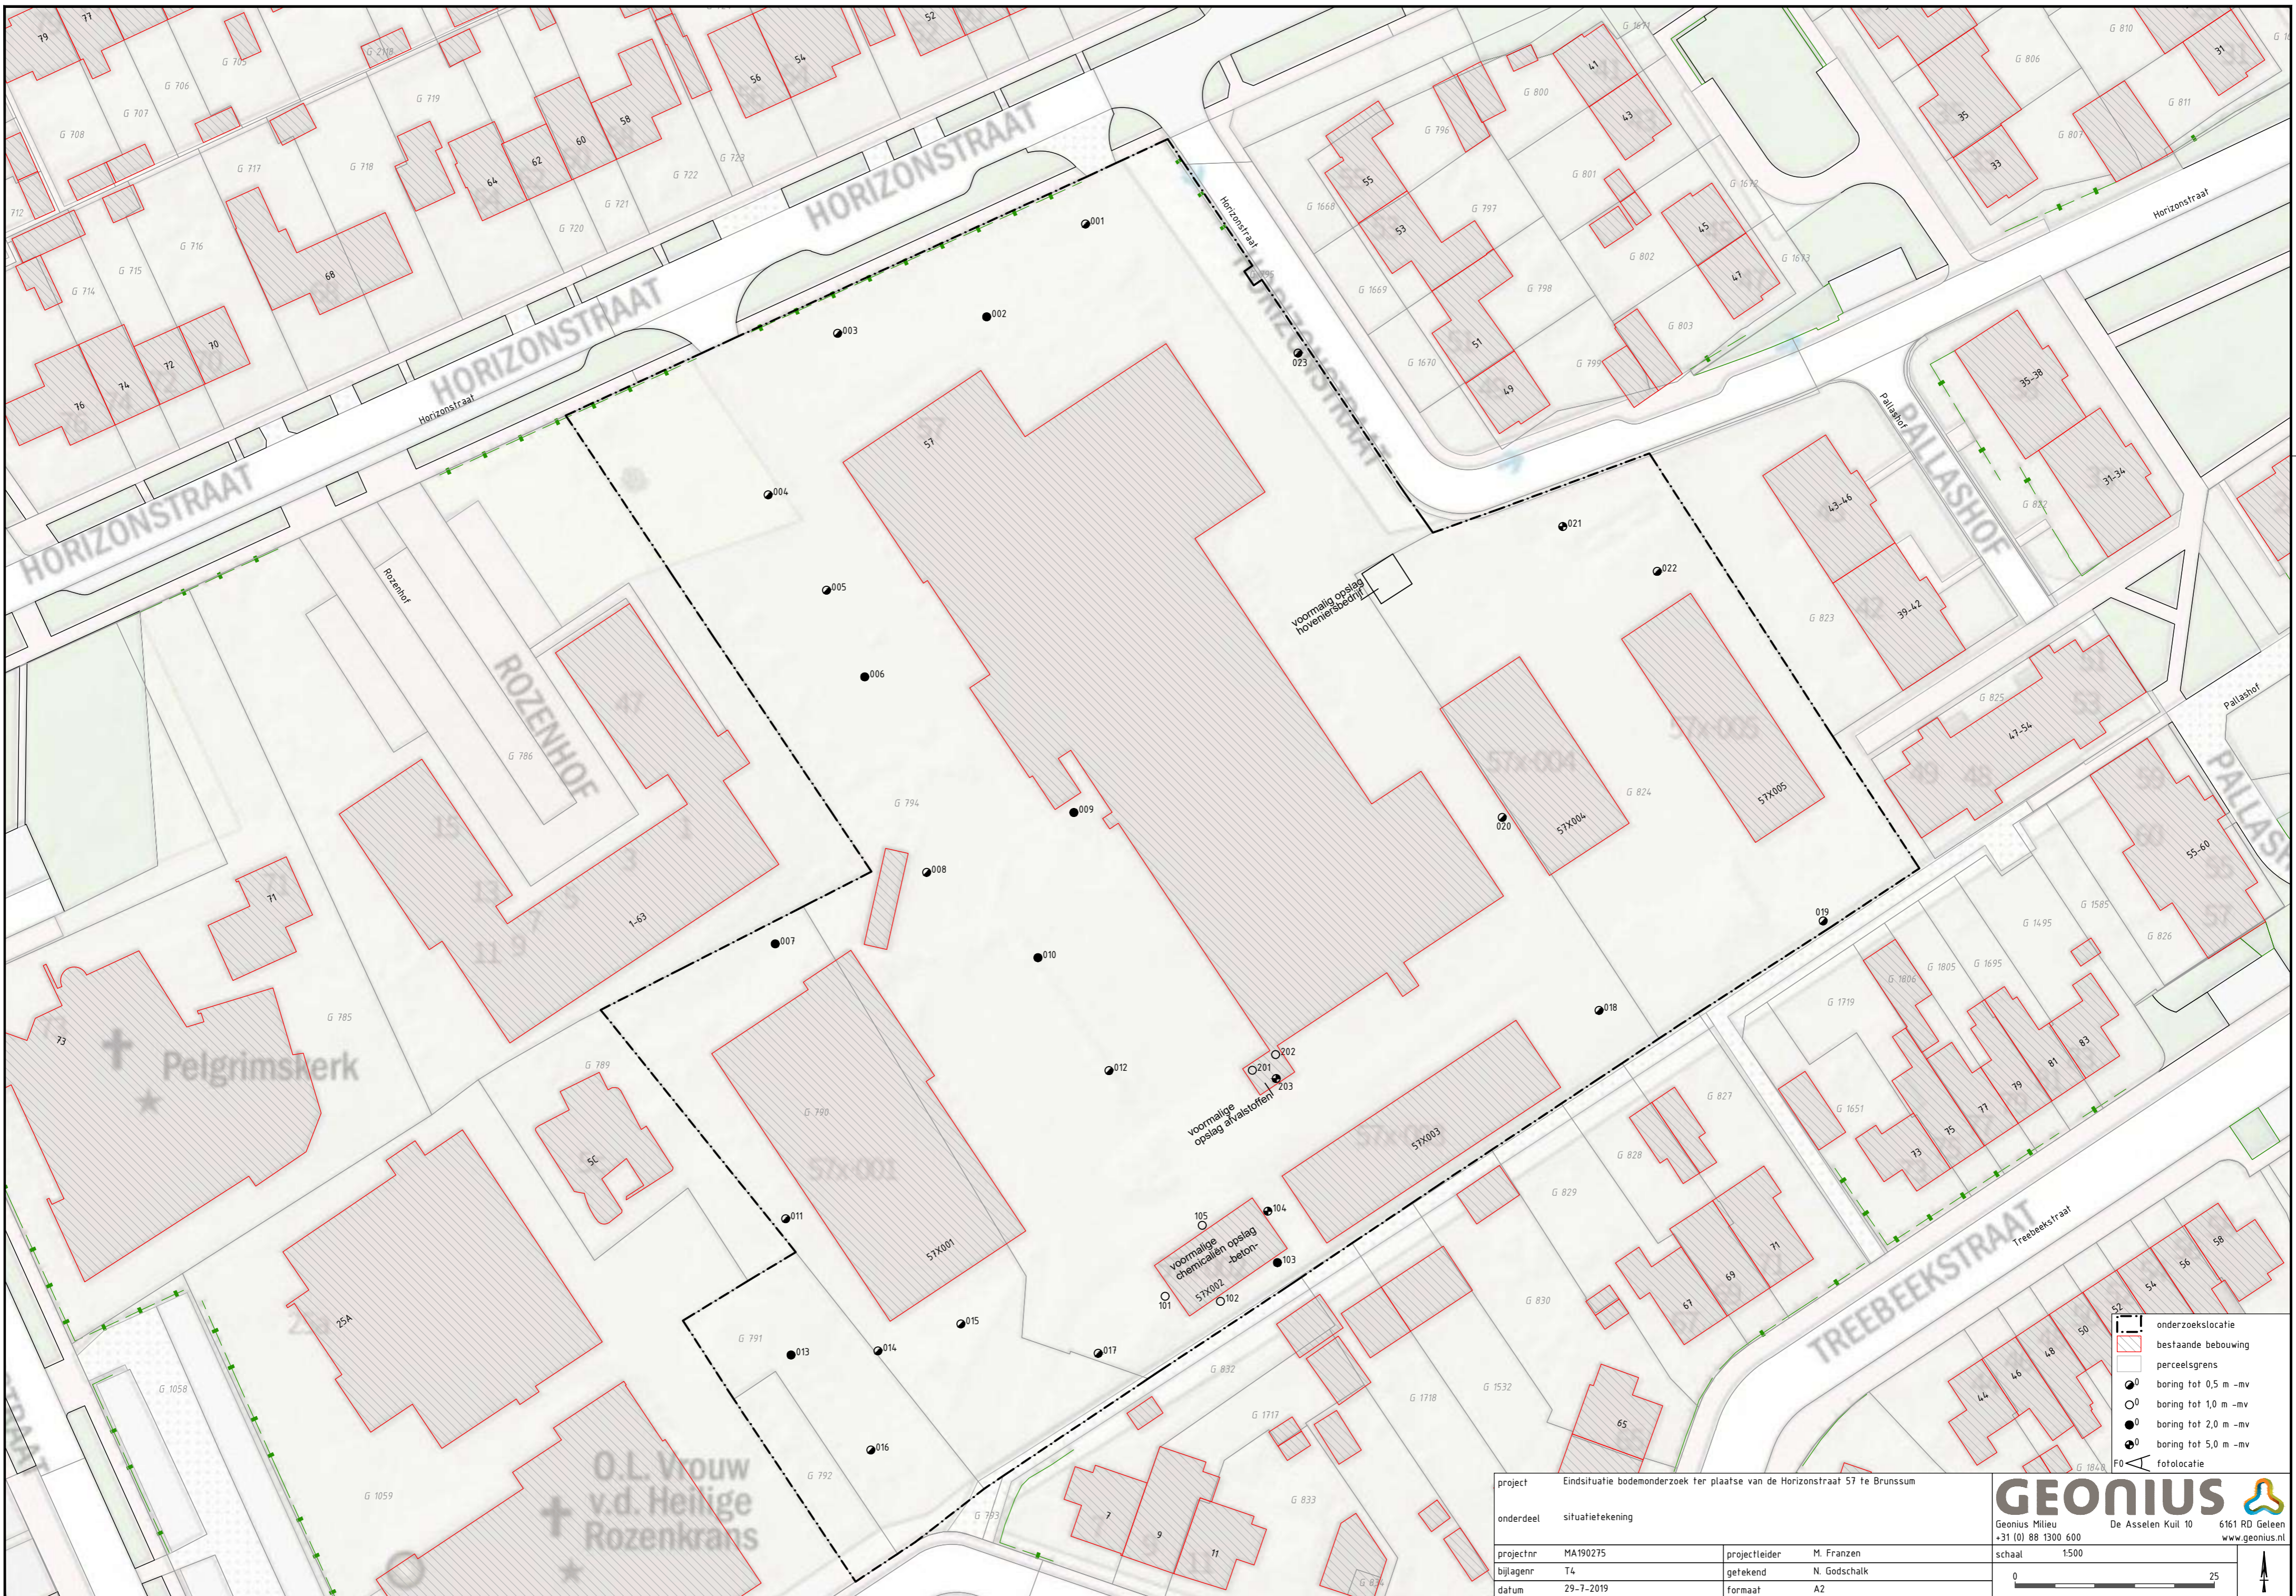
Bijlage 4 Situatietekening inclusief boorplan

project	Eindsituatie bodemonderzoek ter plaatse van de Horizonstraat 57 te Brunssum		
onderdeel	situatietekening		
projectnr	MA190275	projectleider	M. Franzen
bijlagenr	T4	getekend	N. Godschalk
datum	29-7-2019	formaat	A2

In Tabel 2.1 zijn enkele gegevens betreffende de onderzoekslocatie weergegeven. De regionale ligging is weergegeven in bijlage 1. In bijlage 4 is een situatietekening met daarop de ligging van de locatie opgenomen.

(Deel)locatie en strategie	Oppervlakte (m ²)	Veldwerk	Analyses ²⁾	
			Grond	Grondwater
Opslag chemisch afval (BG: VEP) (OG: ONV-NL)	Ca. 25	2*1,0 m-mv 1*peilbuis ¹⁾	<u>Bovengrond/Verdachte laag:</u> 1*standaardpakket incl. VOCl, BTEX en vetten (totaal) <u>Ondergrond:</u> 1*standaardpakket	-
Opslag chemicaliën en vetten (BG: VED-HE-NL) (OG: ONV-NL)	Ca. 106	3*1,0 m-mv 1*2,0 m-mv 1*peilbuis ¹⁾	<u>Bovengrond/Verdachte laag:</u> 2*standaardpakket incl. VOCl, BTEX en vetten (totaal) <u>Ondergrond:</u> 1*standaardpakket	-
