# Vooronderzoek Horizonstraat 57 Brunssum

MA190275.R01.V1.0

30 juli 2019

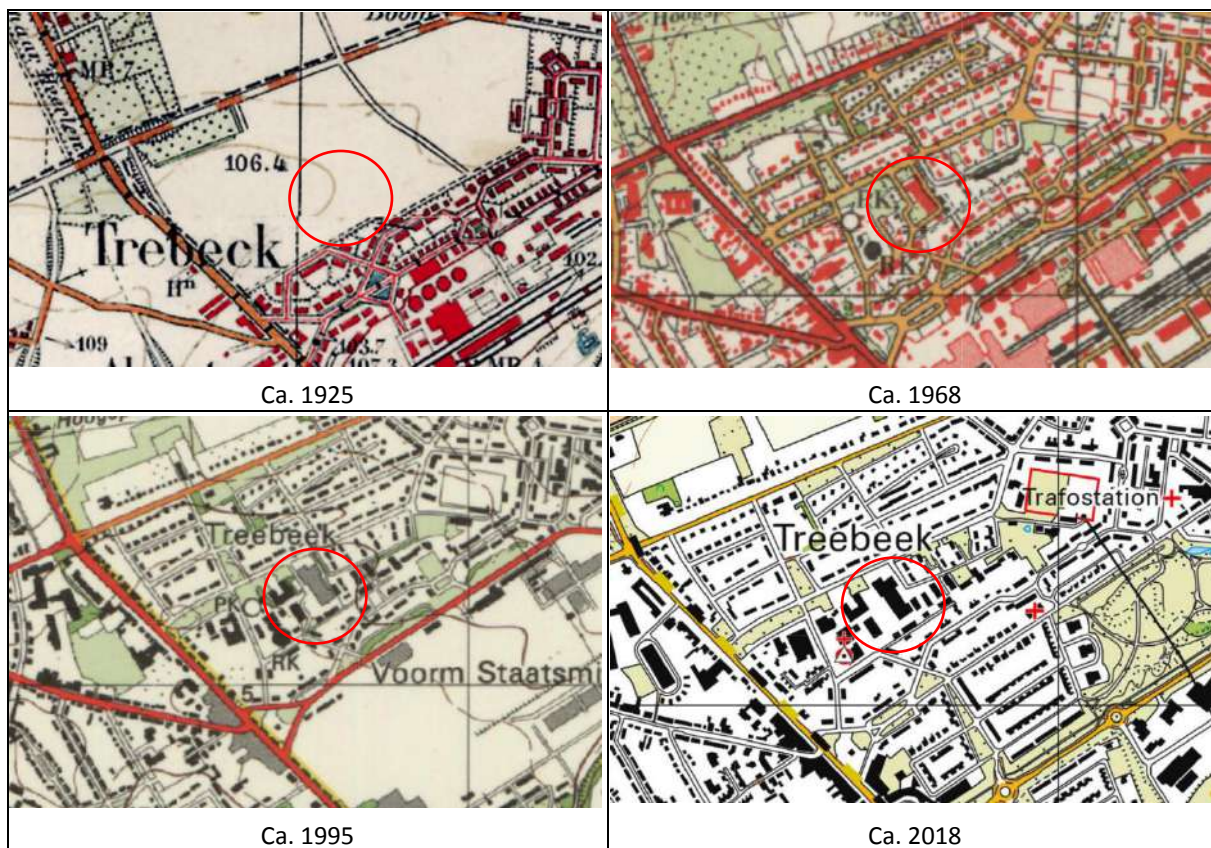
Figuur 2.1: uitsneden historische kaarten

Enkele uitsneden van historisch kaartmateriaal zijn opgenomen in onderstaande Figuur 2.1.

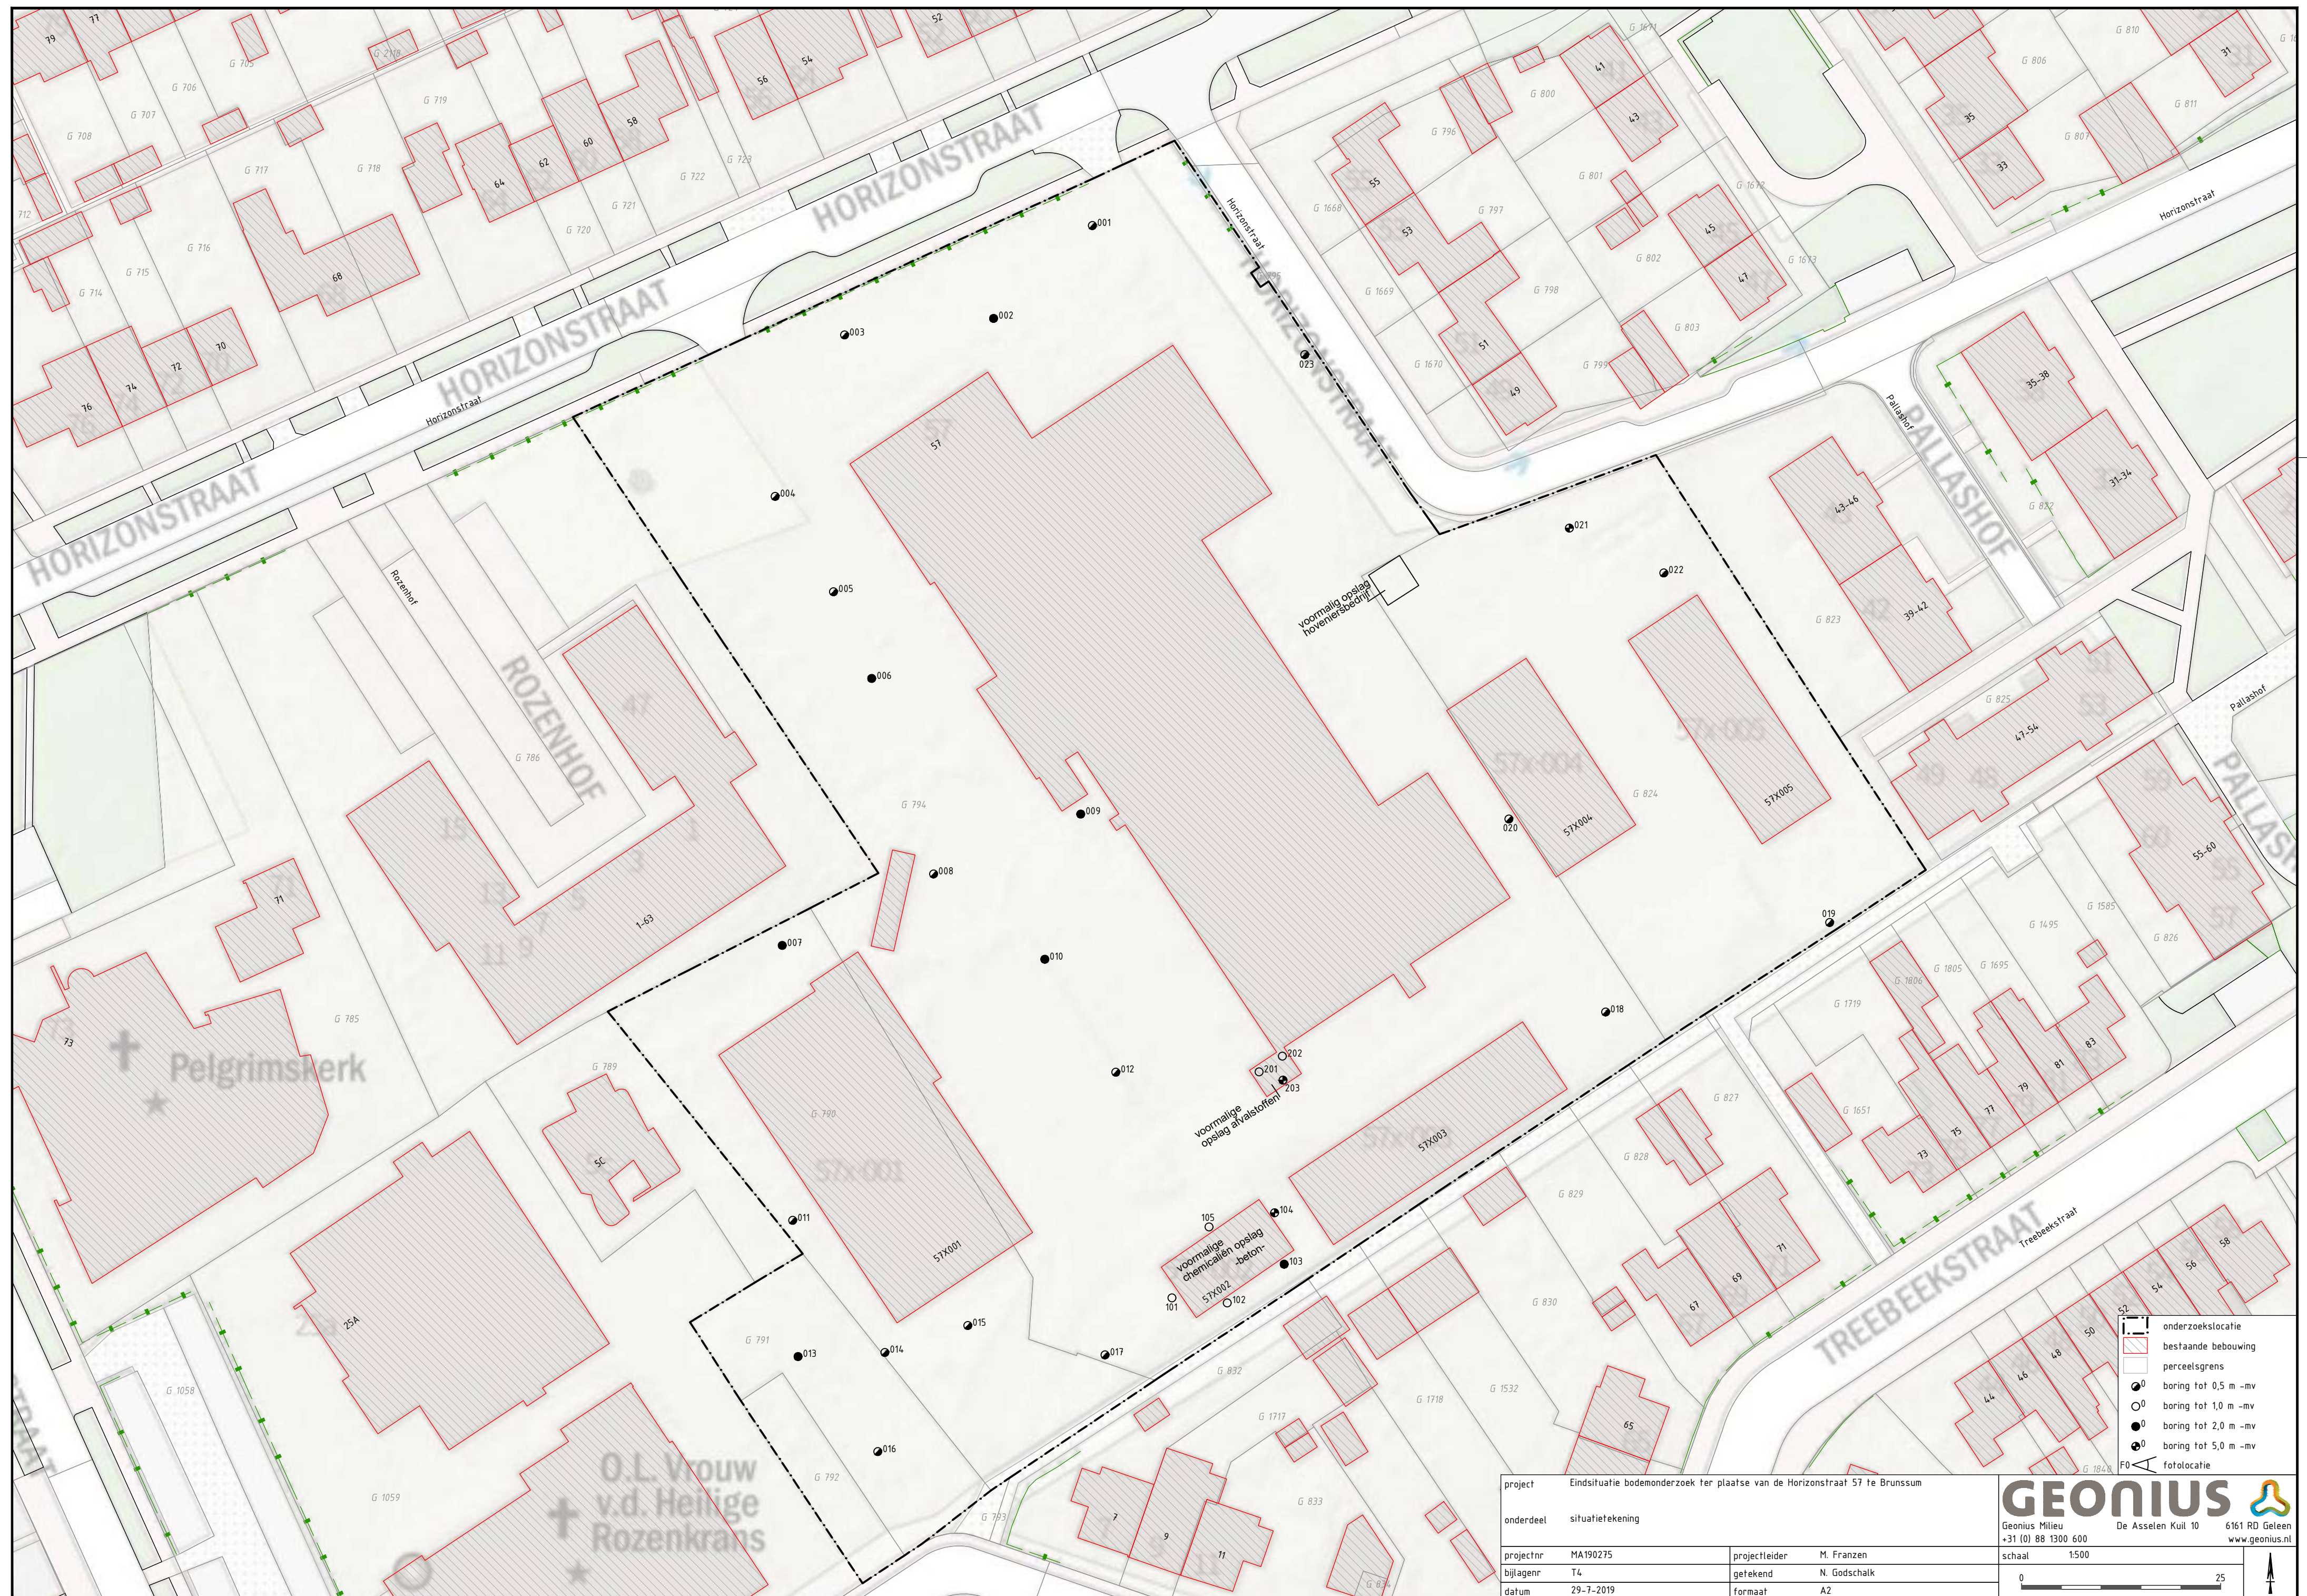
## Bijlage 4 Situatietekening inclusief boorplan

In Tabel 2.1 zijn enkele gegevens betreffende de onderzoekslocatie weergegeven. De regionale ligging is weergegeven in bijlage 1. In bijlage 4 is een situatietekening met daarop de ligging van de locatie opgenomen.
