Transect-Evaluatierapport

Brunssum, Raadhuisstraat Gemeente Brunssum (L)

Een inventariserend veldonderzoek d.m.v. proefsleuven,
karterende en waarderende fase met de mogelijkheid tot
doorstart naar opgraven

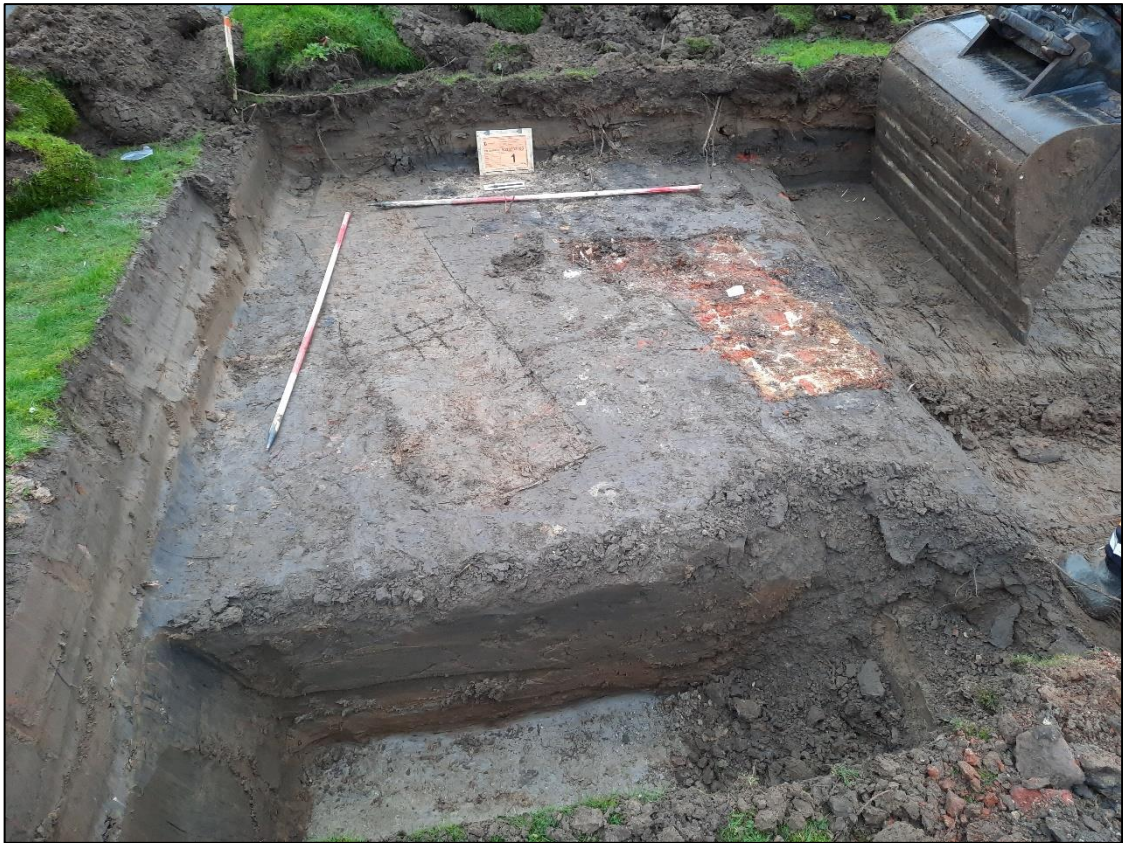
Figuur 3. Werkput 1, vlak 1, inclusief een recente verstoring en muurwerk S.1.

Nabij een recente verstoring in de noordoostelijke hoek van werkput 1 bevindt zich een rechthoekig stuk muurwerk van circa 1,0 bij 1,5 m (S.1). Het zou om een poer kunnen gaan. In de zuidoostelijke hoek loopt een muur van hardgebakken, oranje-rode bakstenen voor circa 4 m in zuidwestelijke richting (S.2). In de uitbreiding van werkput 1, bij het zuidelijke uiteinde van muur S.2, bevindt zich een T-vormig muurwerk dat minder breed is en uit minder baksteenlagen bestaat (S.8). Ook lijken de bakstenen matig hard. Koud tegen S.8 aan ligt het uiteinde van een ander bakstenen muurwerk (S.7). Deze muren (S.7-8) lopen verder de put uit in zuidoostelijke richting (S.7-8) en zuidwestelijke richting (S.8). Al het muurwerk in werkput 1 ligt op hetzelfde niveau, ingegraven in de verrommelde AC-horizont (S.1500) tot boven de top van het colluviumpakket (S.3000). Alleen muur S.1 zette zich door tot in de top van het colluvium. Dit kan duiden op een chronologisch verband, maar op basis van ruimtelijke verbanden en hardheid van de bakstenen is het niet duidelijk of al het muurwerk tot eenzelfde bouwphase of hetzelfde gebouw (de verwachte vierkantshoeve?) behoort.

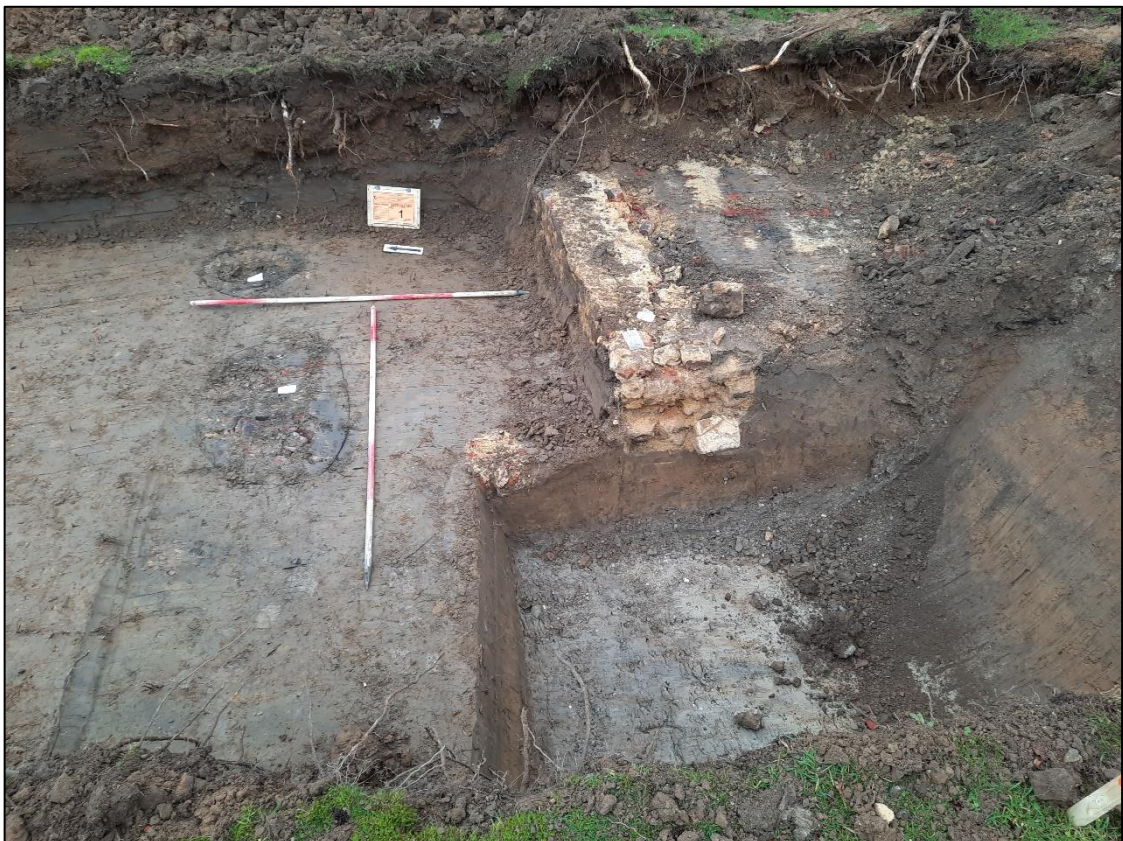
Figuur 4. Werkput 1, vlak 1, zichtbaar zijn de twee kuilen S.3-4 (links) en de muur S.2 (rechts).

In werkput 1, ten noordwesten van muur S.2, zijn twee vergelijkbare kuilen aangetroffen (S.3-4), waarvan er één gecoupeerd is. Deze kuil was zo'n 24 cm diep. Beide kuilen bevatten geen vondstmateriaal en leveren zodoende geen toevoegende informatie op.

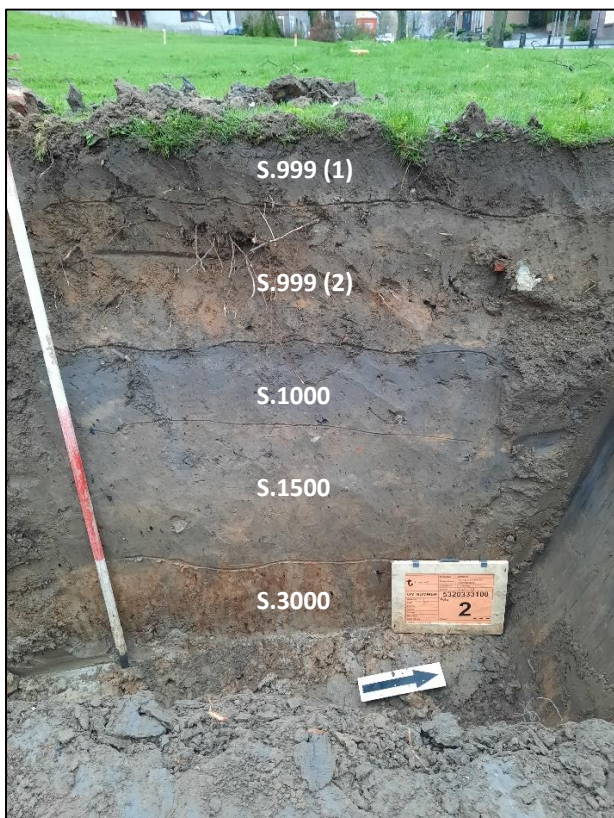
De profielen in de werkputten van het onderzoeksgebied tonen een verschillende bodemopbouw. In werkput 1, waar de oorspronkelijke bodemopbouw het minst verstoord is, is een Ap-AC-1C-2C-profiel herkend. Onder de moderne bouwvoor, eventueel aangevuld met een ophoogpakket (S.999), volgt een Apb-horizont (S.1000), een AC-horizont (S.1500) en een 1C-horizont (S.3000), die de top van het colluvium vormt. Deze top bevindt zich op circa 110-130 cm -Mv (circa 75,0-75,2 m +NAP). Een dergelijke bodemopbouw is goed zichtbaar in profiel 1.1 (figuur 5). In profiel 1.2 is daarnaast een grindhoudende laag van grof zand onderscheiden, dat geïnterpreteerd is als een 2C-horizont bestaande uit verspoelde terrasafzettingen (S.4000; figuur 6). De sporen bevinden zich voornamelijk in de AC-horizont en in de top van het colluvium pakket. Ook vonden zijn grotendeels afkomstig uit deze lagen.

Figuur 5. Profiel 1.1 in de westelijke wand van werkput 1, vlak 104.

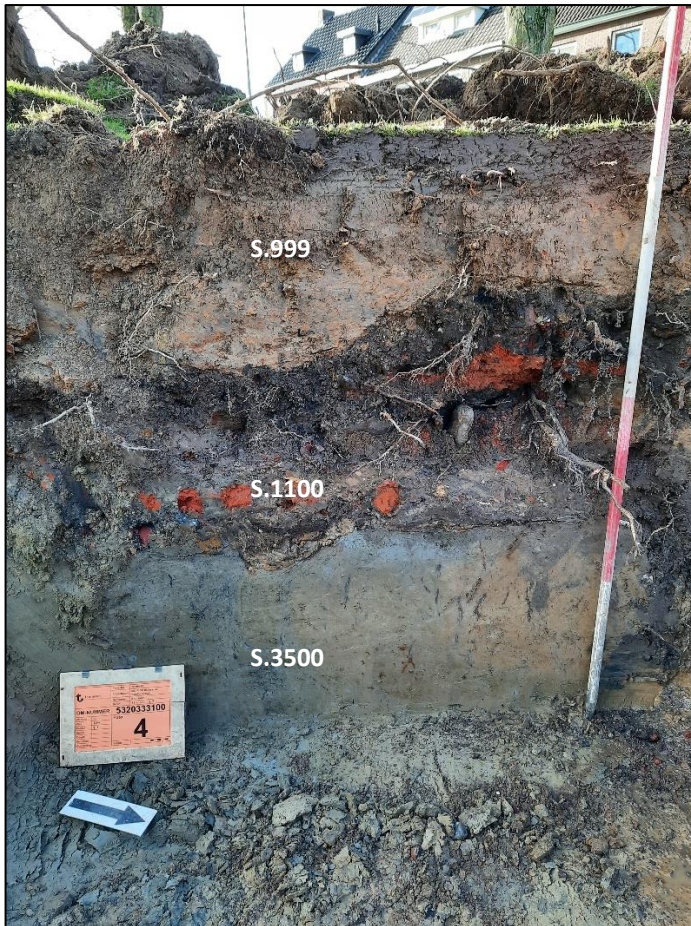
Een dergelijke bodemopbouw met kenmerkende Apb-AC-1C-gelaagdheid ontbreekt volledig in werkput 2. In deze put bevindt zich onder de moderne bouwvoor (S.999) en recente (?) ophooglagen (S.1100, 1200) een puinhoudende slooplaag (S.1400), die direct op een mogelijk verspoelde C-horizont ligt (S.3500). De slooplaag is in verband te brengen met de sloop van de voormalige vierkantshoeve.

Figuur 7. Profiel 2.1 in de westelijke wand van werkput 2, vlak 104.

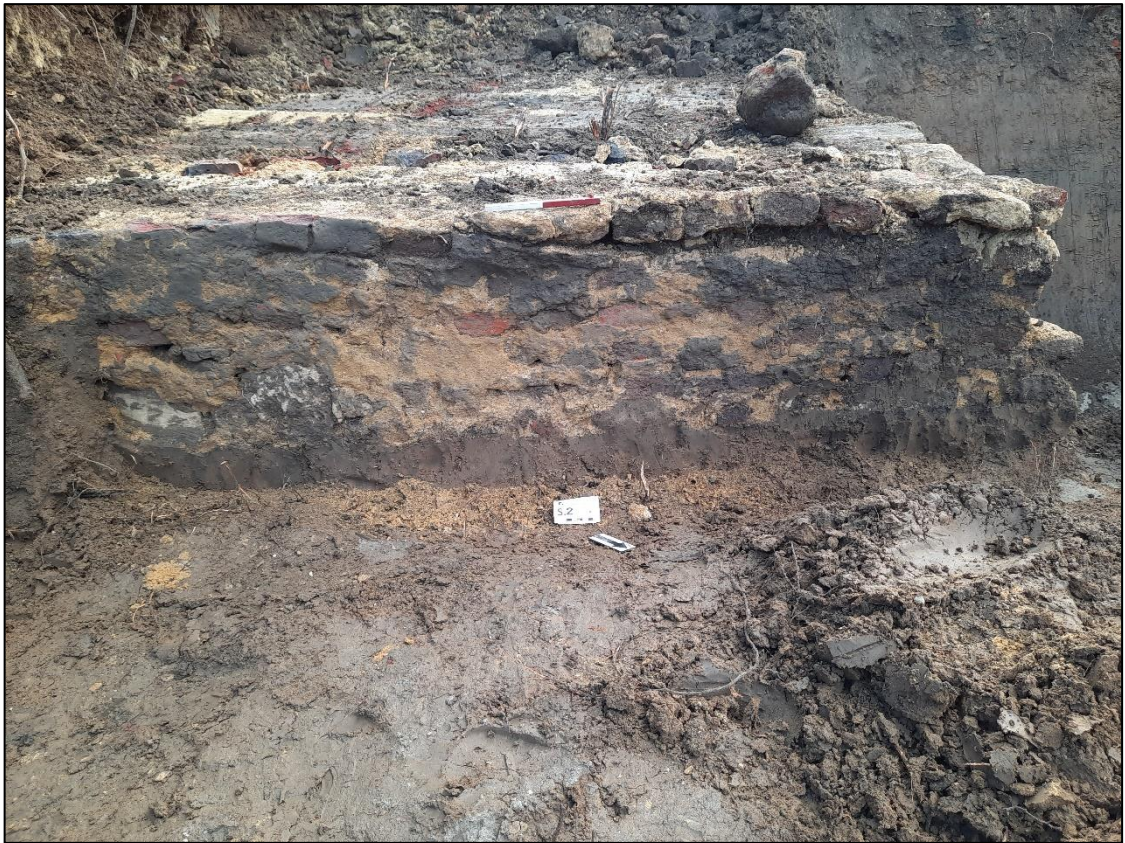
Meer dan de helft van alle sporen bestaat uit muurwerk (figuren 8-10). Vier funderingsmuren zijn in werkput 1 aangetroffen (S1-2, 7-8); één muur is gevonden in werkput 2 (S.6). Al het muurwerk heeft resten van kalkzandmortel en vele muren vertonen een wildverband tussen de bakstenen.

Figuur 8. Muur S.2 in werkput 1, vlak 1, vanuit het noorden.

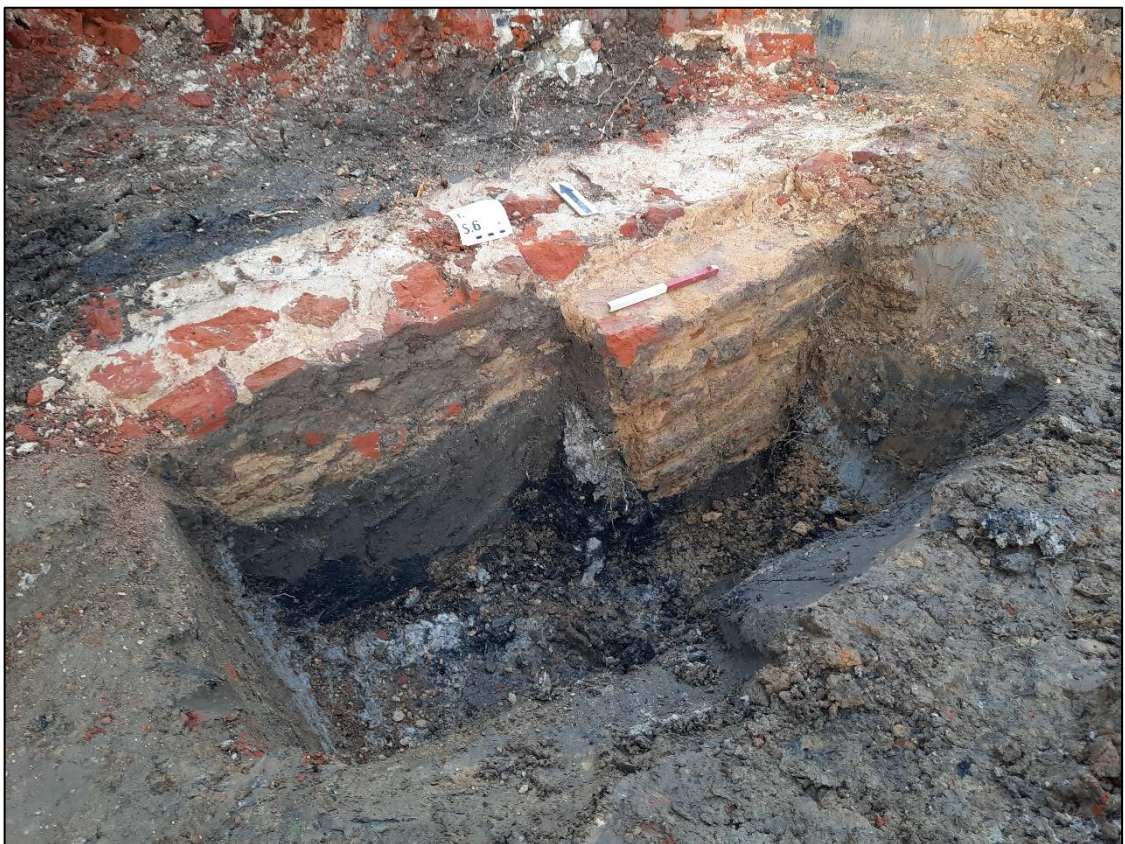
In de noordwestelijke hoek van werkput 2 is circa 3 m van een zuidwest-noordoost georiënteerde muur aangetroffen (S.6). De zeslaagse muur van matig harde bakstenen reikte tot zo'n 42 cm -Mv. Anders dan het muurwerk in werkput 1 lag deze muur op een recente ophooglaag (S.1200). Een direct verband met het muurwerk in werkput 1 is onwaarschijnlijk. Het aantal lagen en de aard en kleur van de bakstenen zijn echter vergelijkbaar met het bouwmetaal van de muren in werkput 1.

Figuur 9. Muur S.6 in werkput 2, vlak 1, vanuit het zuiden.

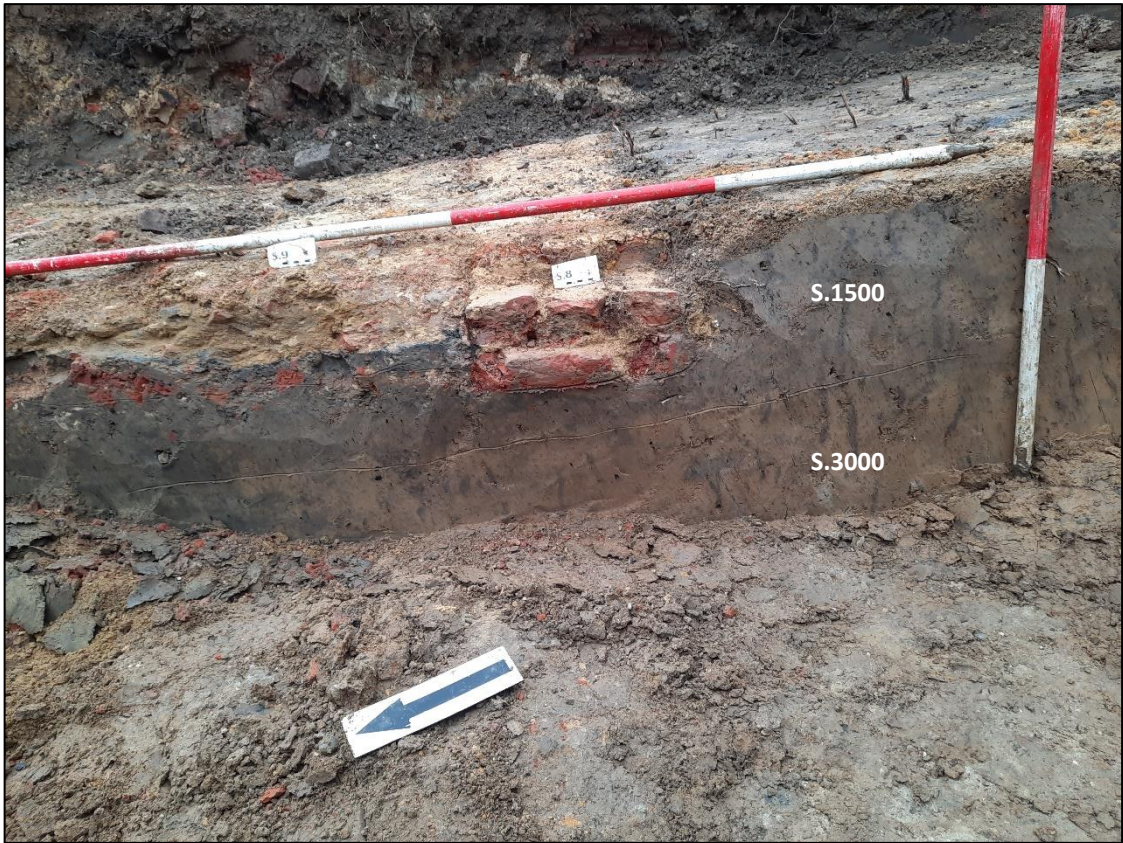
Grenzend aan muurwerk zijn twee puinconcentraties aangetroffen. Eén concentratie (S.9) bevond zich noordelijk van muur S.8 in de uitbreiding van werkput 1 (figuur 10). Een aantal nieuwetijdse scherven zijn eruit verzameld. In werkput 2, nabij funderingsmuur S.6, was sprake van een rechthoekige puinconcentratie met zwart koolhoudend materiaal (S.5). In combinatie met de vondst van een hard gebakken baksteen en twee misbaksels (0008KBW) lijkt het hier om een mogelijke brandplek te gaan.

Figuur 10. Muur S.8 en puinconcentratie S.9 in de uitbreiding van werkput 1, vlak 1, vanuit het westen.

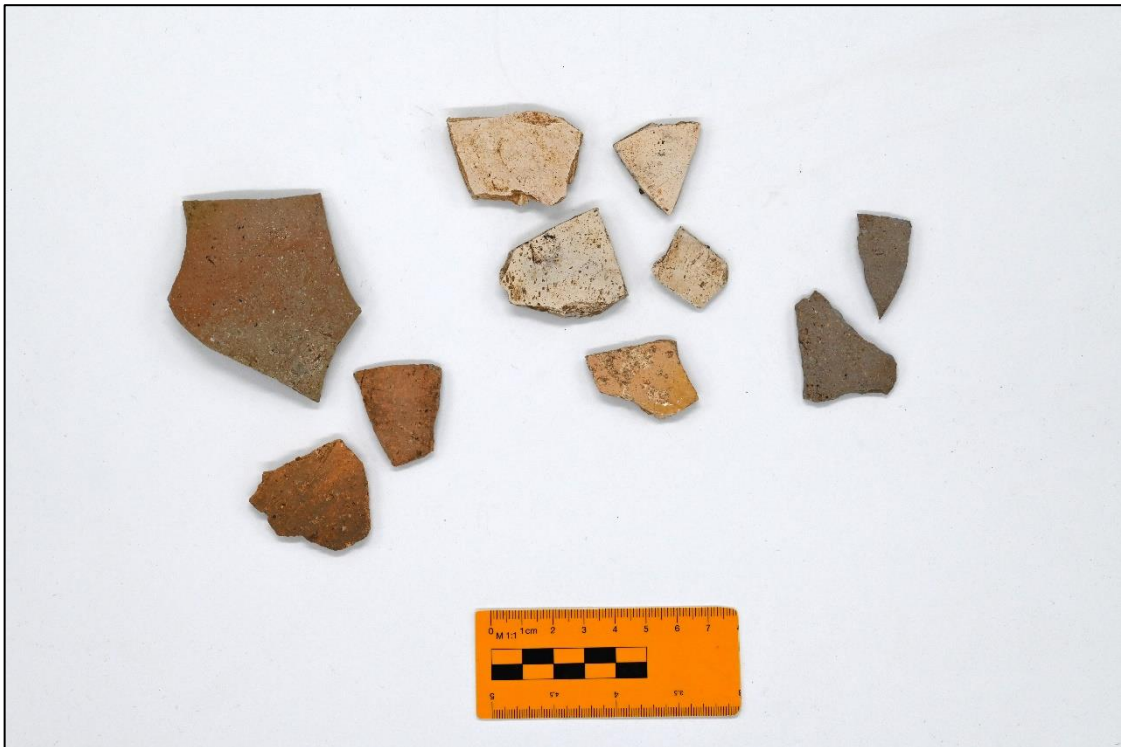
De 52 aangetroffen keramiëscherven bestaan grotendeels uit witbakkend aardewerk, proto-steengoed en Pingsdorf-achtige scherven (figuren 11-12). De meeste scherven hebben geen versiering, beschildering of glazuurresten. Dit materiaal lijkt grofweg in de Volle Middeleeuwen (1000-1250 na Chr.) te dateren. Contexten, waarin deze scherven zijn gevonden, omvatten meerdere bodemlagen (S.1400, 1500, 3000). Vondsten die verspreid in het colluvium zijn gevonden (S.3000), zouden verspoeld kunnen zijn, aangezien bijbehorende grondsporen ontbraken. In combinatie met specialistisch onderzoek van dit materiaal kan een vergelijking van het keramiek uit de verschillende lagen en in stratigrafisch verband tot de funderingsmuren specifiekere dateringen van de bouw- en bewoningsfasen opleveren alsmede indicaties in hoeverre de keramiëscherven wel of niet verspoeld zijn.

Figuur 11. Keramiëscherven uit de AC-horizont (S.1500) in werkput 1, inclusief scherven proto-steengoed/Pingsdorf-achtig aardewerk, witbakkend aardewerk en grijsbakkend aardewerk (0003KER).

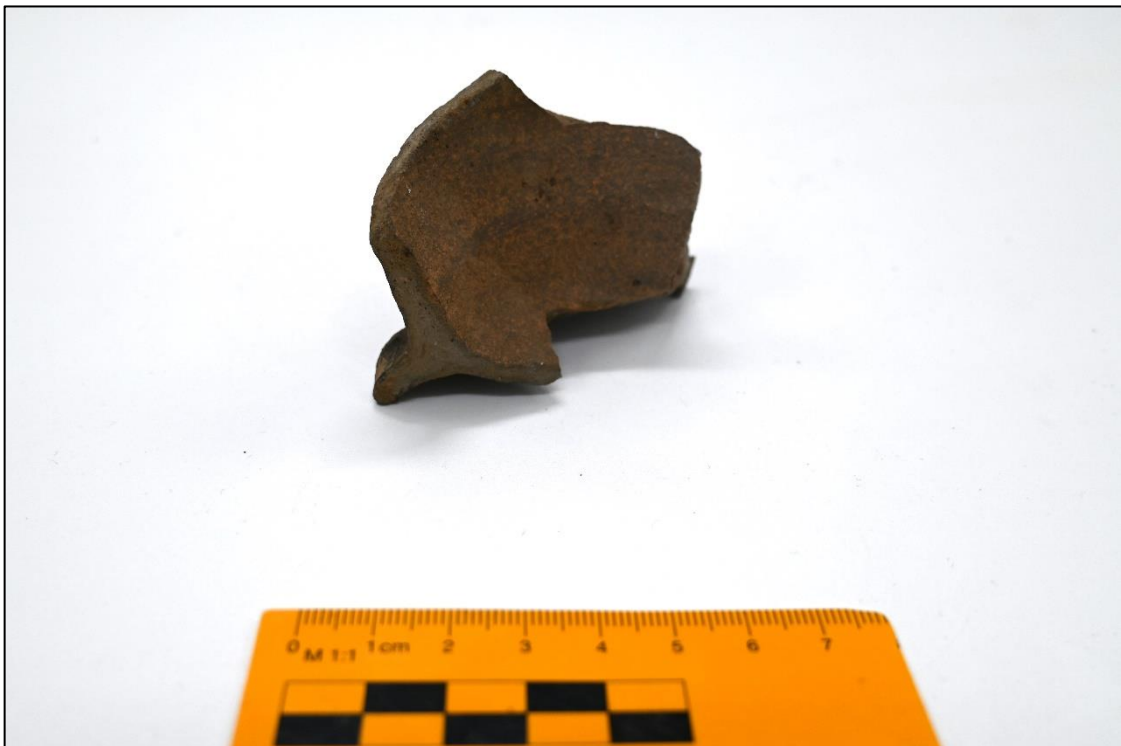
Figuur 12. Proto-steengoed bodem met geknepen standring uit AC-horizont (S.1500) in werkput 1.

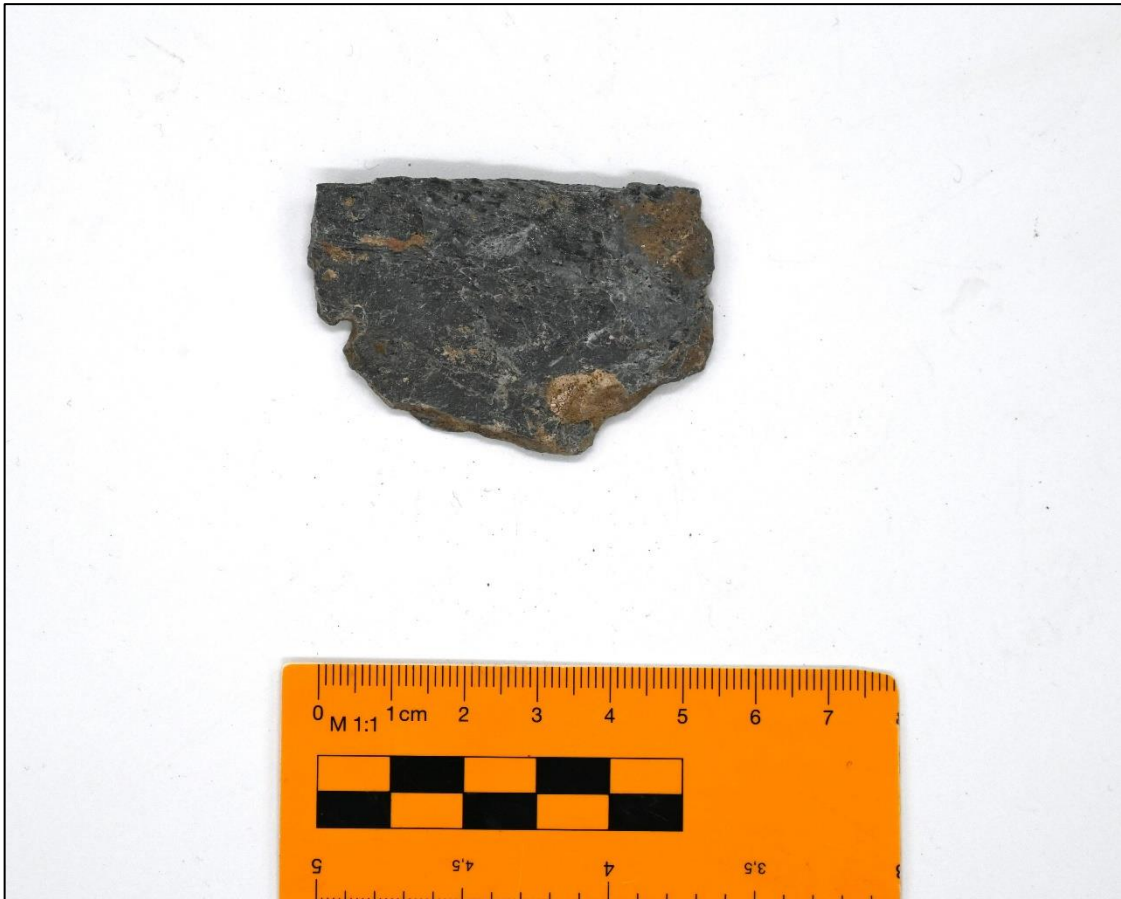
Het natuursteen bestaat uit materiaal dat ook als bouw materiaal geïnterpreteerd kan worden. Het gaat om een gebroken blok (Gulpens?) kalksteen (0012SXX) dat nabij het zuidelijke uiteinde van muur S.2 is gevonden. Dit kalksteenblok was waarschijnlijk slooppuin. Ondanks de verwachting zijn hier tijdens de uitbreiding van werkput 1 geen intacte muurresten bestaande uit kalksteenblokken in stapelverband meer aangetroffen. In werkput 2 is in laag S.1400 een fragment van een leistenen dakpan en een natuurstenen tegel (?) gevonden (0009SXX; figuur 13).

Figuur 13. Leistenen dakpanfragment uit een mogelijke slooplaag (S.1400) in werkput 2.
