Bodemonderzoek locatie Raadhuisstraat te Brunssum

Klant: Gemeente Brunssum

Referentie: T&PBE5002-101-100R002F01

Datum: 7 maart 2016

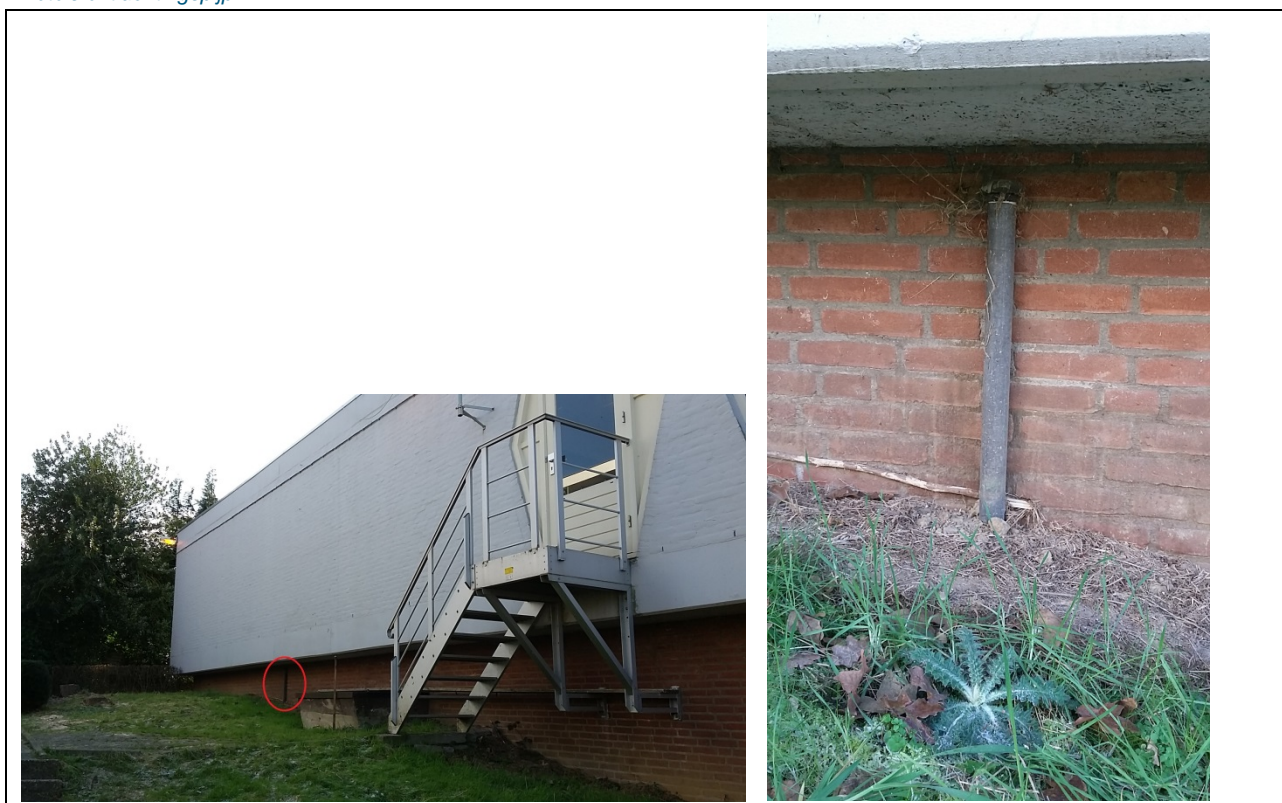
Foto's ontluuchtingspijp

- Handboring 004 (gepland tot 2,0 m-mv) is gestaakt op 0,85 m-mv als gevolg van een handmatig niet te doorboren puinhoudende bodemlaag;
- Bij boring 008 is een asfaltverharding (10 cm dikte) bovenop een 10 cm dikke puingranulaatlaag aangetroffen;
- Bij boring 015 (Raadhuisstraat) is een baksteen(half)verharding aangetroffen (10 cm dik);
- Tijdens de veldwerkzaamheden is aan de (noord)westgevel van de Brunnahal op de locatie een ontluuchtingspijp waargenomen (zie onderstaande 2 foto's). Verdere bijzonderheden omtrent de (exacte) ligging van een waarschijnlijk hieraan gekoppelde ondergrondse olietank ontbreken, anders dan gegevens gebaseerd op de eerder vermelde bouwtekening(en). Zeer waarschijnlijk betreft het hier de eerder genoemde en te verwachten olietank bij de Brunnahal.

Tijdens de veldwerkzaamheden is aan de (noord)westgevel van de Brunnahal een ontluuchtingspijp waargenomen. Verdere bijzonderheden omtrent de (exacte) ligging van een waarschijnlijk hieraan gekoppelde ondergrondse olietank ontbreken. Zeer waarschijnlijk betreft het hier de eerder genoemde en te verwachte olietank bij de Brunnahal.

Bij de sloop-herontwikkeling van betreffende locatie wordt aanbevolen bedacht te zijn op eventuele aanwezigheid van ondergrondse olietank(s).
