**Inspectie natuurwaarden
Pompgebouwen Brunssum, 2009**

Bureau Meervelt,
Ecologisch onderzoek en advies

Nederweert, 1 september 2009

Projectnummer: 09-073

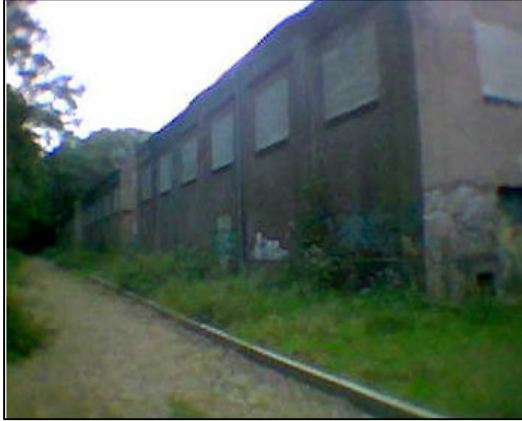
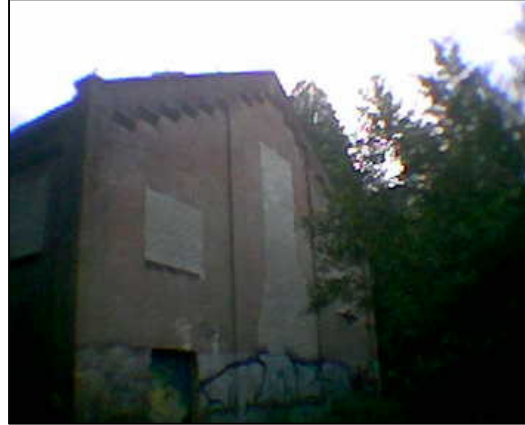
Figuur 2 : Impressie pompgebouwen

De pompgebouwen liggen in het Schutterspark en worden aan alle zijden omgeven door bos. De gebouwen zijn vrij plomp, rechthoekig en vrij hoog. De drie op een rij liggende gebouwen zijn voorzien van een puntdak, met daarop een kleine verhoging. Het andere gebouw is lager en heeft (voor zover zichtbaar) heeft een platter dak. De panden staan al jaren leeg en worden nu incidenteel gebruik voor uitvoeringen van voorstellingen of artistieke evenementen. De gebouwen worden niet verwarmd.

De gebouwen zijn voorzien van metalen deuren en alle openingen zijn met gaas afgezet. De voormalige grote ramen zijn dichtgemetseld. In de nokken van de drie op een rij staande gebouwen bleek het gaas kleine openingen te hebben, groot genoeg om voor vleermuizen doorheen te kruipen.
