plan: Nader onderzoek vleermuizen, Huismus en Gierzwaluw voor:

Doorsteek Centrum - Brunssum

opdrachtgever: Gemeente Brunssum

datum: 29 november 2022

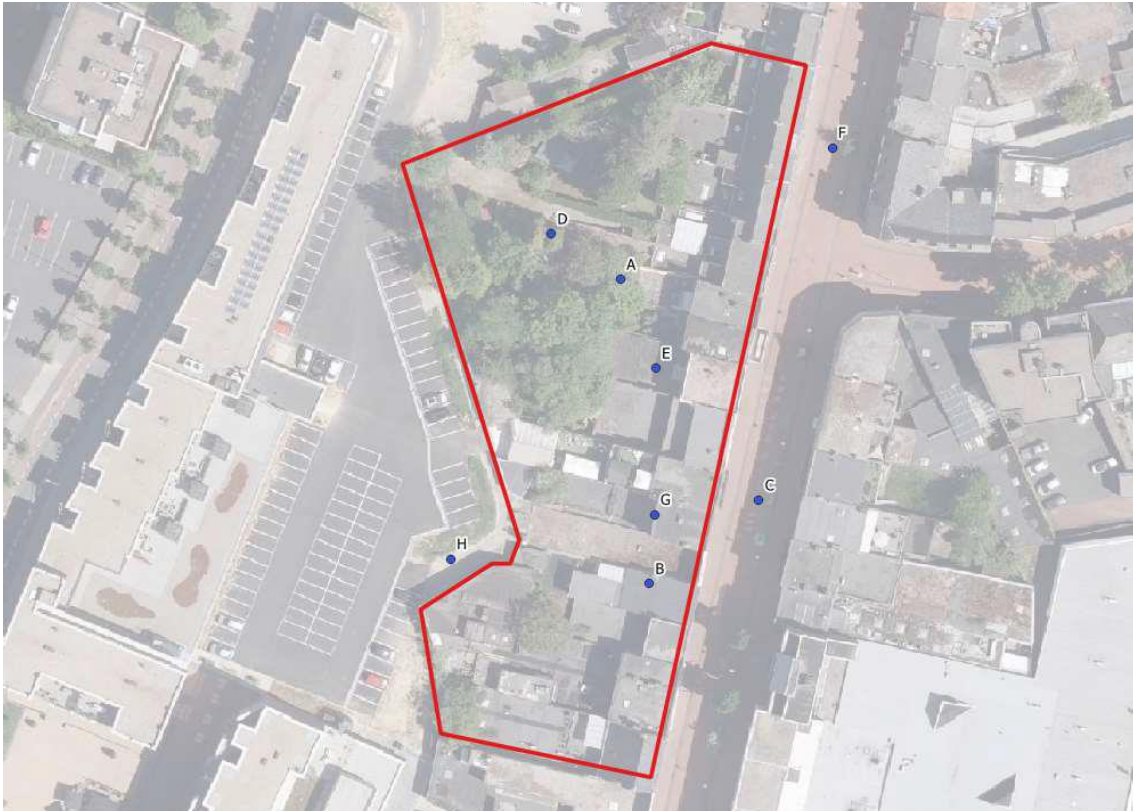
Figuur 2: Locaties van de waarnemingen tijdens het vleermuisonderzoek.

Tijdens de onderzoeken zijn binnen en in de omgeving van het projectgebied passerende Gewone dwergvleermuizen waargenomen op locaties A, B, C, D en H (zie figuur 2). De aantallen waargenomen dieren waren over het algemeen laag met hooguit enkele passerende dieren per onderzoekronde. Enige uitzondering was de onderzoekronde op 15 mei, toen 8 passerende Gewone dwergvleermuizen zijn waargenomen tussen locaties A en B.

Tijdens de onderzoeken zijn binnen het projectgebied foeragerende Gewone dwergvleermuizen waargenomen op locaties A, B, C, D E en F (zie figuur 2) . De waargenomen dieren foerageerden tussen de aanwezige opgaande begroeiing en langs de bebouwing. Uit deze waarnemingen blijkt dat delen van het projectgebied fungeren als foerageergebied voor vleermuizen.

Tijdens het onderzoek in de avond van 6 september is rond locatie C langdurig een territoriaal roepende Gewone dwergvleermuis waargenomen. Rond deze locatie bevindt zich een paarterritorium van de Gewone dwergvleermuis. Op basis van de locatie en het waargenomen vliegbeeld kon dit territoriaal gedrag gerelateerd worden aan de verblijfplaatsen op locatie "G"; zie figuur 2 en bij verblijfplaatsen voor nadere informatie. Op grond van deze waarneming wordt bevestigd dat deze verblijfplaats functioneert als paarverblijf van de Gewone dwergvleermuis.

Binnen het projectgebied is een actief paarverblijfplaats (met harem) van de Gewone dwergvleermuis aangetroffen achter een boeiboord aan de westgevel van het pand aan de Kerkstraat nr. 63 (locatie G; zie figuur 2, zie tevens bijlage 2 voor details). Daarnaast is rond de west- en zuidgevel van ditzelfde pand aan de Kerkstraat 63 op meerdere plekken zwermgedrag waargenomen van Gewone dwergvleermuizen. Dit duidt erop dat er mogelijk meerdere invliegopeningen aanwezig zijn in deze geveldelen welke naar verwachting afwisselend worden gebruikt door de waargenomen gewone dwergvleermuizen (zie bijlage 2 voor details). Tijdens de uitvoering van de werkzaamheden dient daarom tevens gerekend te worden met de aanwezigheid van invliegopeningen op de locaties zoals weergegeven in bijlage 2.

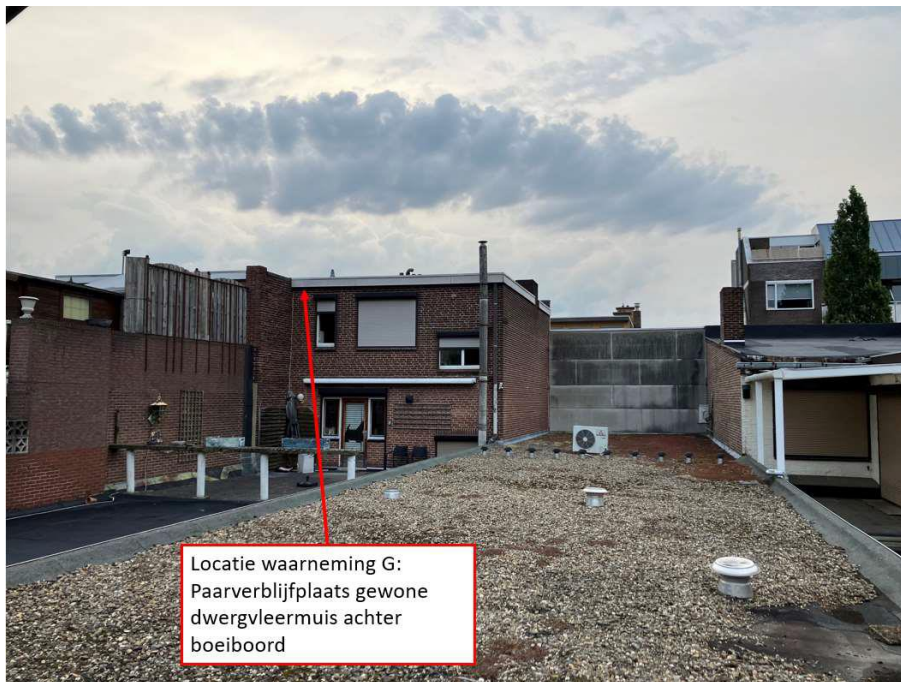
Figuur B2.1: Locatie van de aangetroffen paarverblijfplaats van de Gewone dwergvlemuis onder een boeiboord tegen de westelijke gevel van het pand aan de Kerkstraat nr. 63.

Binnen het projectgebied is een verblijfplaats van de Gewone dwergvleermuis aanwezig achter een boeiboord welke zich bevindt teven de westgevel van het pand aan de Kerkstraat nr. 63. Tijdens het onderzoek in de ochtend van 17 augustus is waargenomen dat een Gewone dwergvleermuis uitvloog vanonder deze boeiboord (locatie G, zie figuur 2. Zie tevens figuur B2.1 in bijlage 2 voor een detailweergave van de locatie van de verblijfplaats). Tijdens de veldronde is veel activiteit waargenomen van deze Gewone dwergvleermuis en een tweede Gewone dwergvleermuis langs de west en zuidgevel van het pand aan de Kerkstraat nr. 63. De dieren vertoonden hierbij (sociale) interactie, zoals achtervolgen, wat duidt op een functie van deze verblijfplaats als een actief paarverblijf met harem.

Als gevolg van de voorgenomen ingreep (sloop/grootschalige renovatie van de bebouwing) zullen de aangetroffen verblijfplaats(en) van de Gewone dwergvleermuis verdwijnen. Indien geen passende maatregelen worden genomen zal de voorgenomen ingreep daarom een negatief effecten teweegbrengen op de Gewone dwergvleermuis, zoals bijvoorbeeld het doden of verwonden van dieren en het verstoren of vernielen van voortplantings- of verblijfplaatsen. De ingreep leidt daarmee tot overtreding van verbodsbepalingen binnen de Wet Natuurbescherming.

Gelet op de negatieve effecten die als gevolg van het project kunnen optreden t.a.v. de aangetroffen verblijfplaats van de Gewone dwergvleermuis, dient voor de uitvoering van de werkzaamheden een ontheffing te worden verkregen in het kader van de Wet Natuurbescherming. Onderdeel van deze ontheffing vormt een ecologisch werkprotocol waarin een geschikte set van maatregelen wordt uitgewerkt die de te verwachten effecten op vleermuizen binnen het plangebied zullen mitigeren.

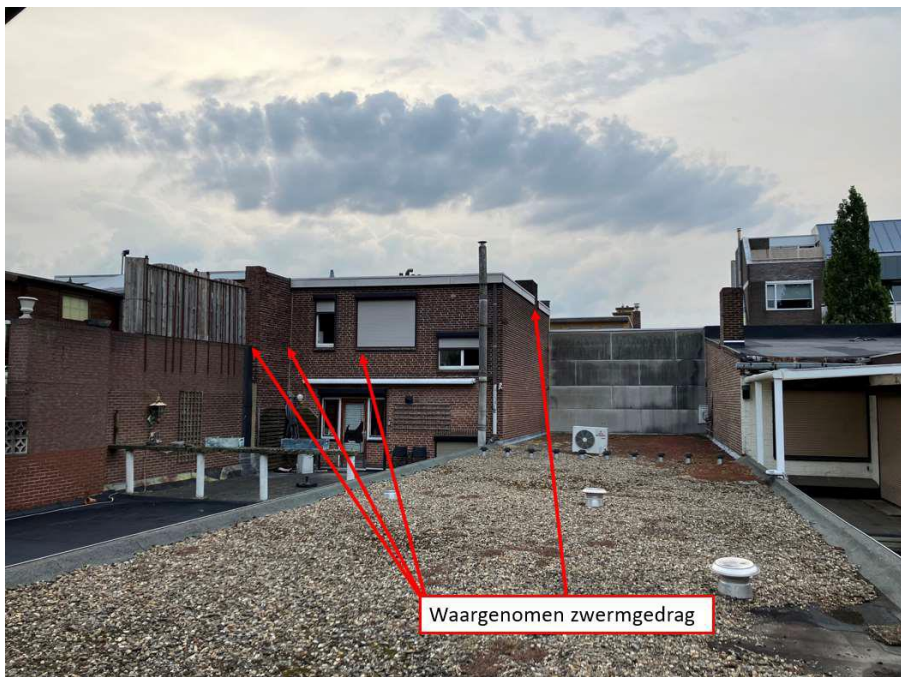
Figuur B2.2: Locaties waargenomen zwermgedrag tegen de westelijke en zuidelijke gevel van het pand aan de Kerkstraat nr. 63.

Daarnaast vertoonden de dieren op meerdere locaties tegen de west en zuidgevel van het pand zwermgedrag, zonder daarbij daadwerkelijk in te vliegen (zie tevens bijlage 2 voor een detailweergave van deze waarnemingen). Op grond van dit gedrag dient te worden aangenomen dat sprake is van meerdere potentiële invliegopeningen in deze geveldelen (zie figuur B2.2 in bijlage 2 voor details).

In verband met het aantreffen van een vaste verblijfplaats van Gewone dwergvleermuis leidt sloop of renovatie van het casco van Kerkstraat 63 tot overtreding van verboden uit de Wet natuurbescherming. Dit geldt gezien het zwermgedrag mogelijk ook voor de aanpalende woningen nr 65 (in geval van sloop) en nr 61D (in geval van nieuwbouw tot dakniveau nr63). Om die reden, maar vooral afhankelijk van de uiteindelijke voorgenomen ingreep op deze locatie, is het opstellen van een mitigatie- en compensatieplan evenals een ecologisch werkplan voor de uitvoering van de werkzaamheden noodzakelijk als basis voor het verkrijgen van een ontheffing.
