VERKENNEND BODEMONDERZOEK

Schildstraat (ong.)

te Brunssum

230170.BKK

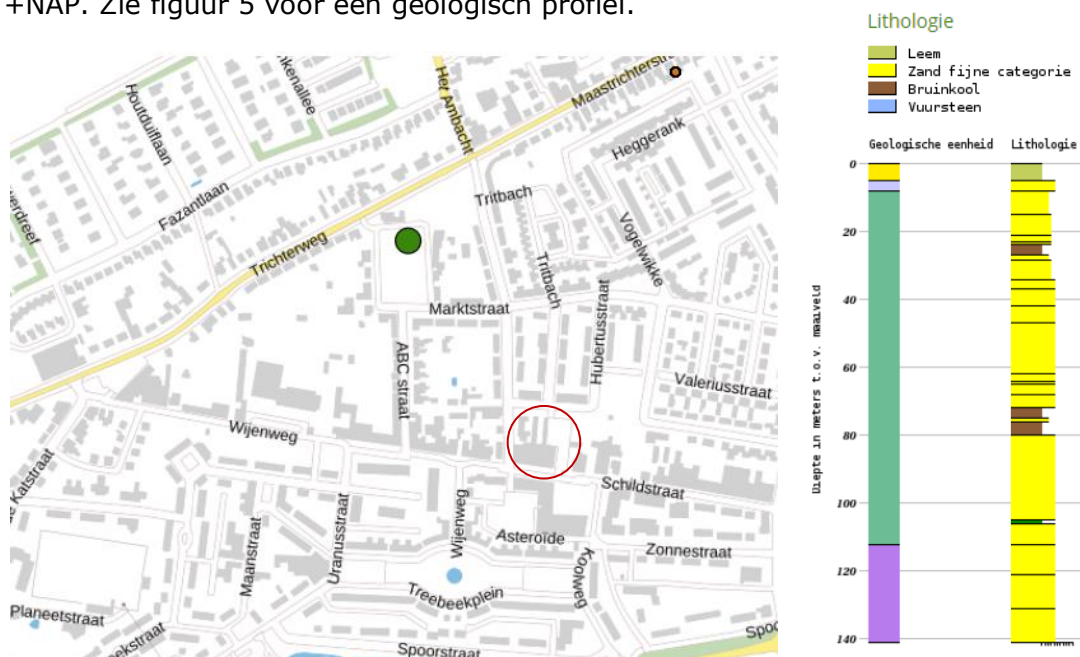
Figuur 5: Geologisch profiel

Volgens een boring (B60D0294) nabij de onderzoekslocatie heeft de deklaag in de omgeving van het onderzoeksterrein een dikte van circa 24 meter en bestaat uit een fijne zandafzetting en daaronder wordt bruinkool aangetroffen. De maaiveldhoogte van de boring is ± 94 meter +NAP. Zie figuur 5 voor een geologisch profiel.

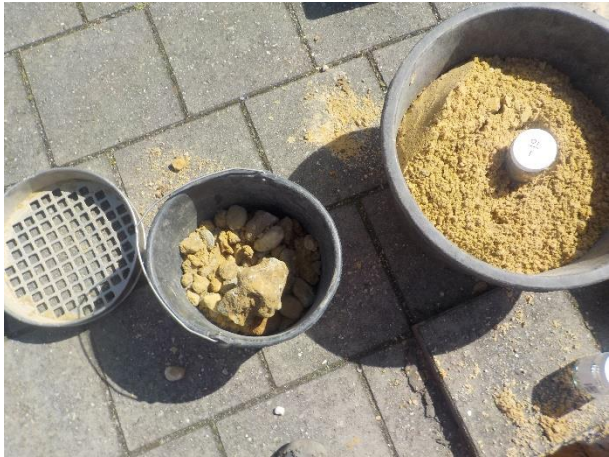
Foto 9. Bovengrond proefgat 01

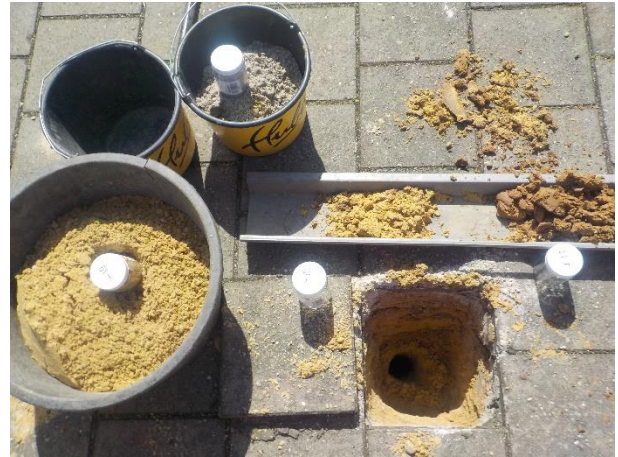
Foto 10. Profiel boring 01
