MILIEUHYGIËNISCH VOORONDERZOEK  
BODEM

EUROPALAAN

TE BRUNSSUM

# Rapportage milieuhygiënisch vooronderzoek bodem Europalaan te Brunssum

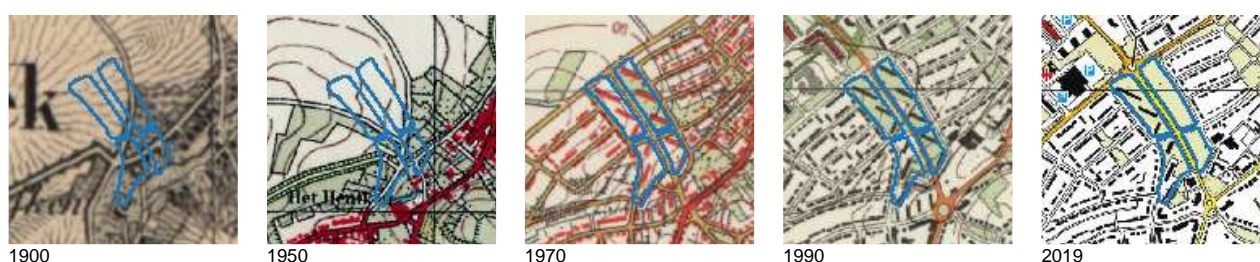
**Figuur 1. Historisch kaartmateriaal**

Uit historisch kaartmateriaal vóór 1970 blijkt dat de onderzoeklocatie grotendeels in gebruik was als weiland en voor zover bekend altijd een agrarische bestemming heeft gehad (zie onderstaande figuur). Volgens het historisch kaartmateriaal uit 1900 - 1970 blijkt dat er (mogelijk) onverharde wegen op de onderzoeklocatie hebben gelegen. Omstreeks 1970 zijn 10 flats op de onderzoeklocatie gebouwd. Omstreeks 2016 zijn de oostelijke 5 flats gesloopt. Pas na 2017 is de onderzoeklocatie niet wezenlijk meer veranderd.

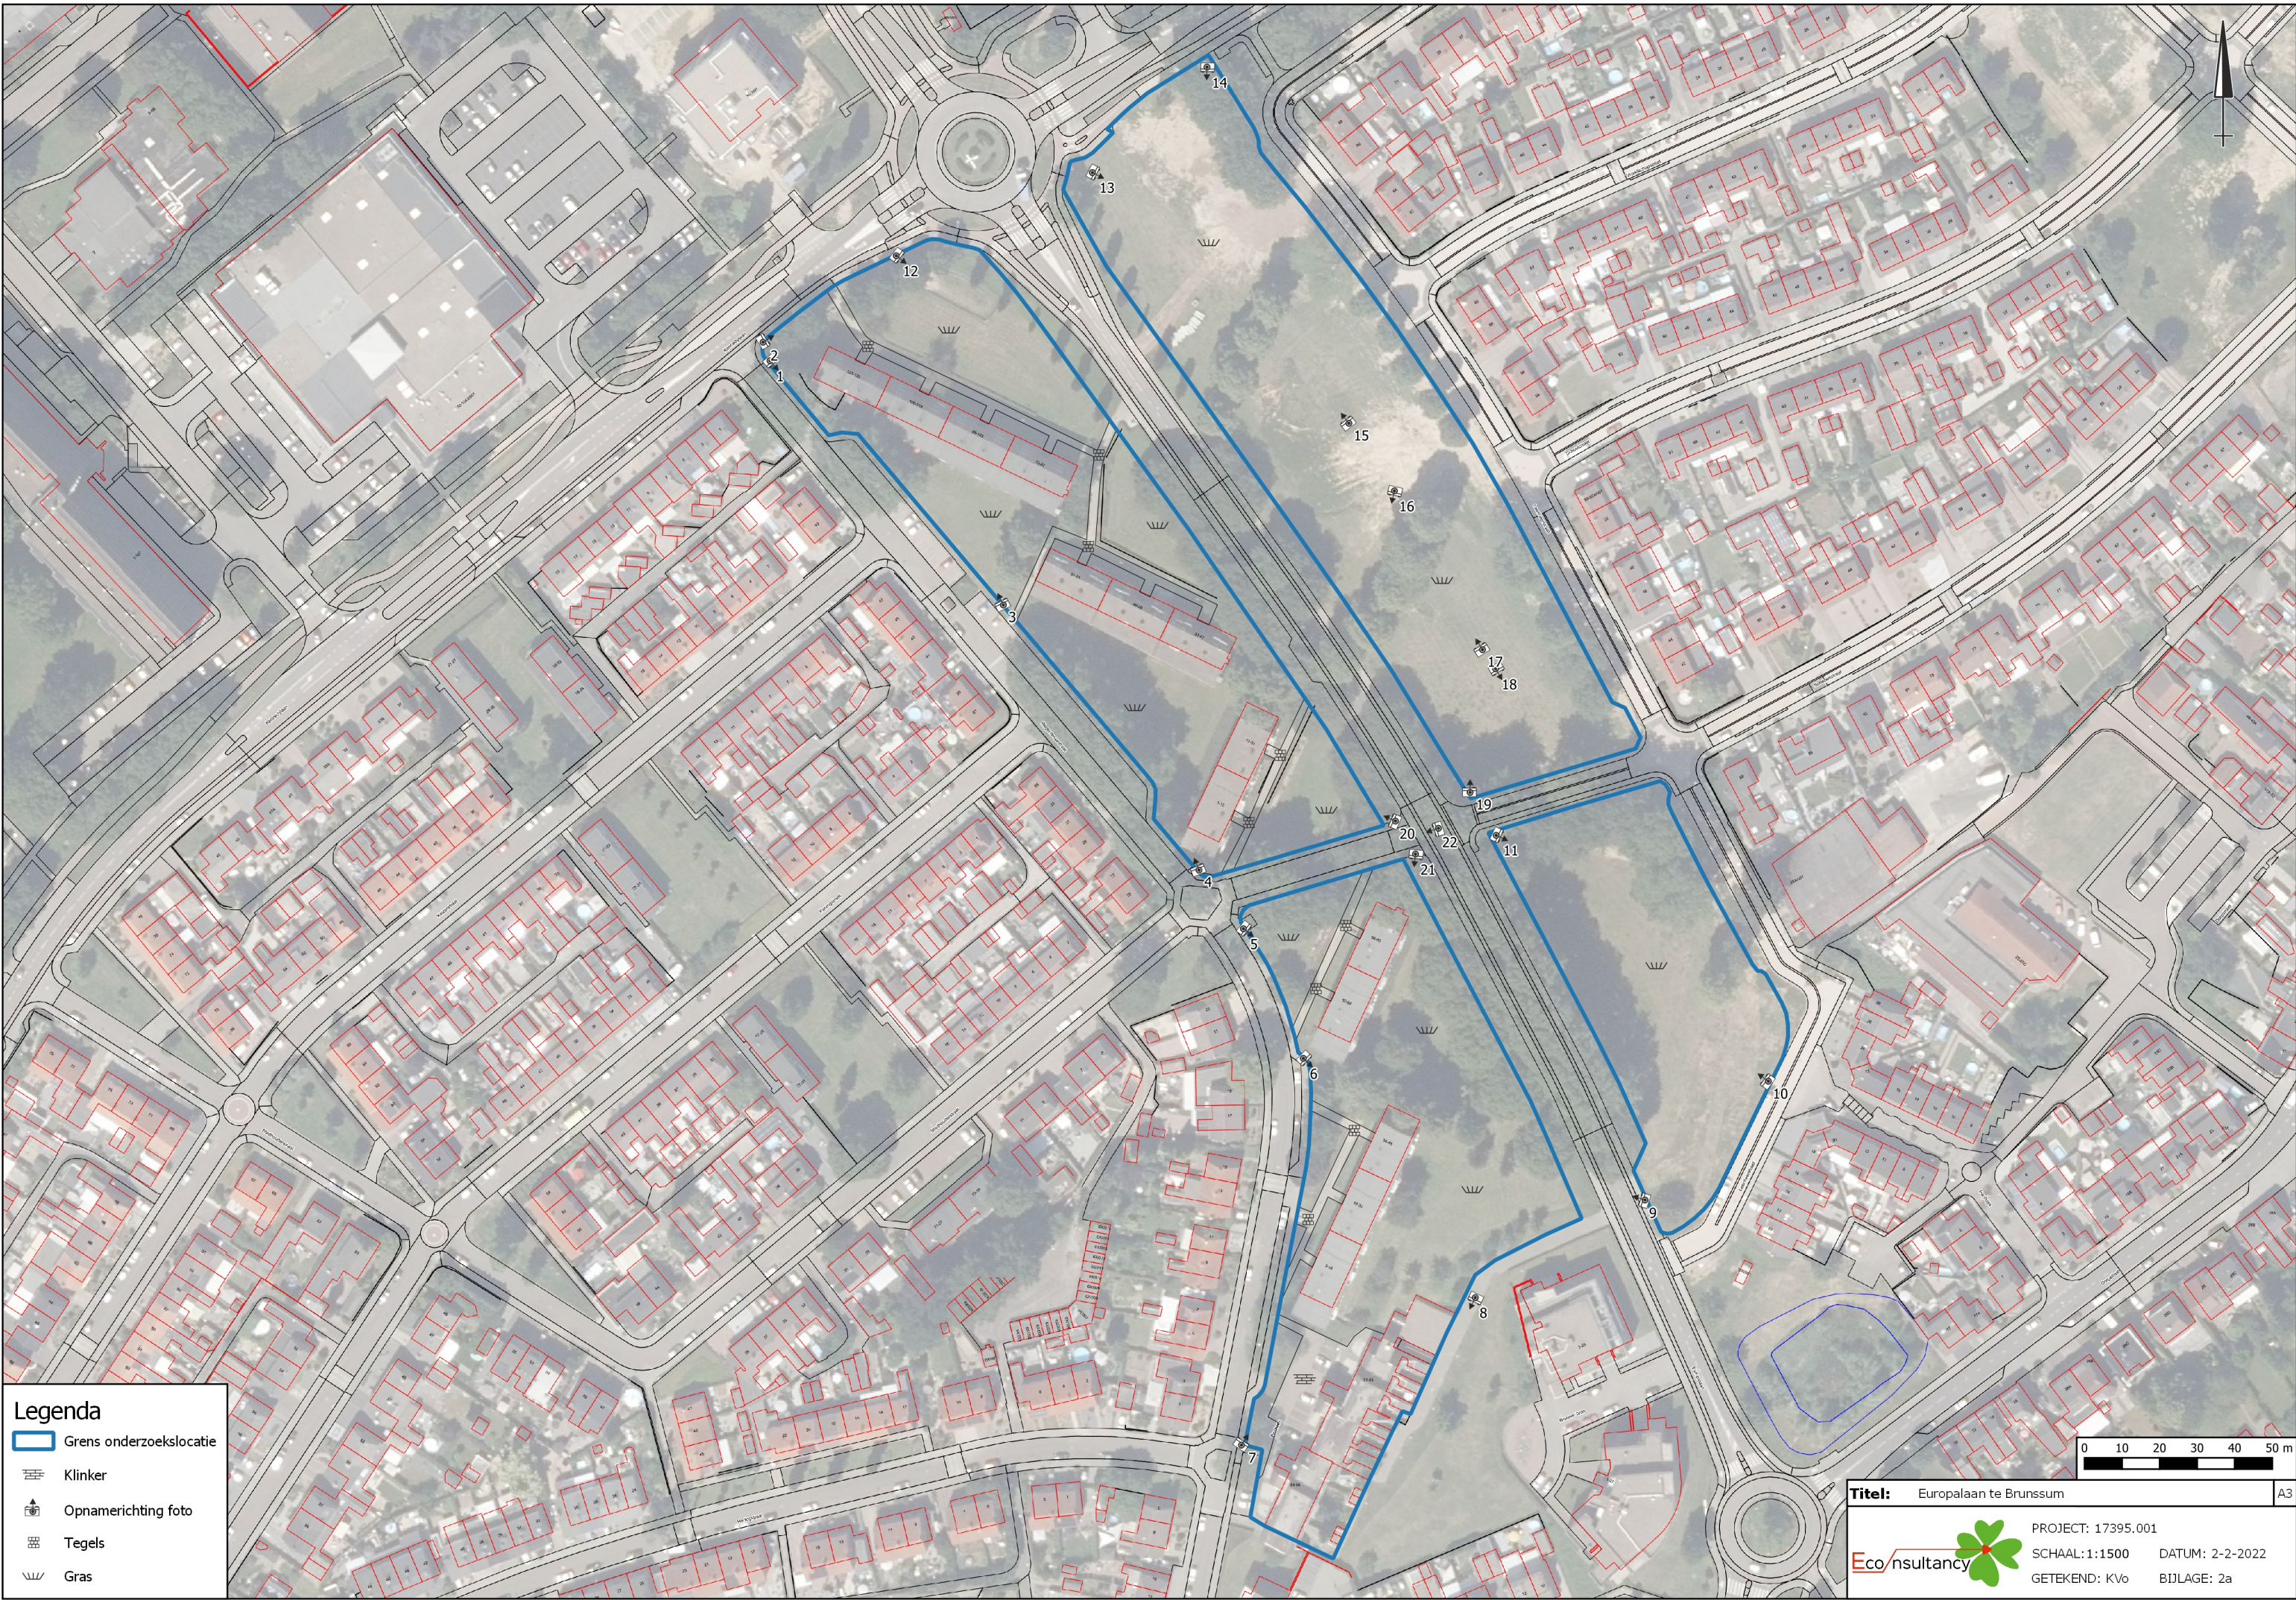
- Grens onderzoekslocatie
- Klinker
- Opnamerichting foto
- Tegels
- Gras

In bijlage 2a is de huidige situatie op een locatieschets weergegeven. Bijlage 2b bevat enkele foto's van de onderzoeklocatie.
